RISCO AMBIENTAL EM UM TRECHO DA MICROBACIA DO IGARAPÉ DO QUARENTA, MANAUS-AM: UMA ANÁLISE SOBRE AS INUNDAÇÕES

ENVIRONMENTAL RISK IN THE MICROBACIA OF IGARAP  OF QUARENTA SECTION, MANAUS-AM: AN ANALYSIS ON FLOODS

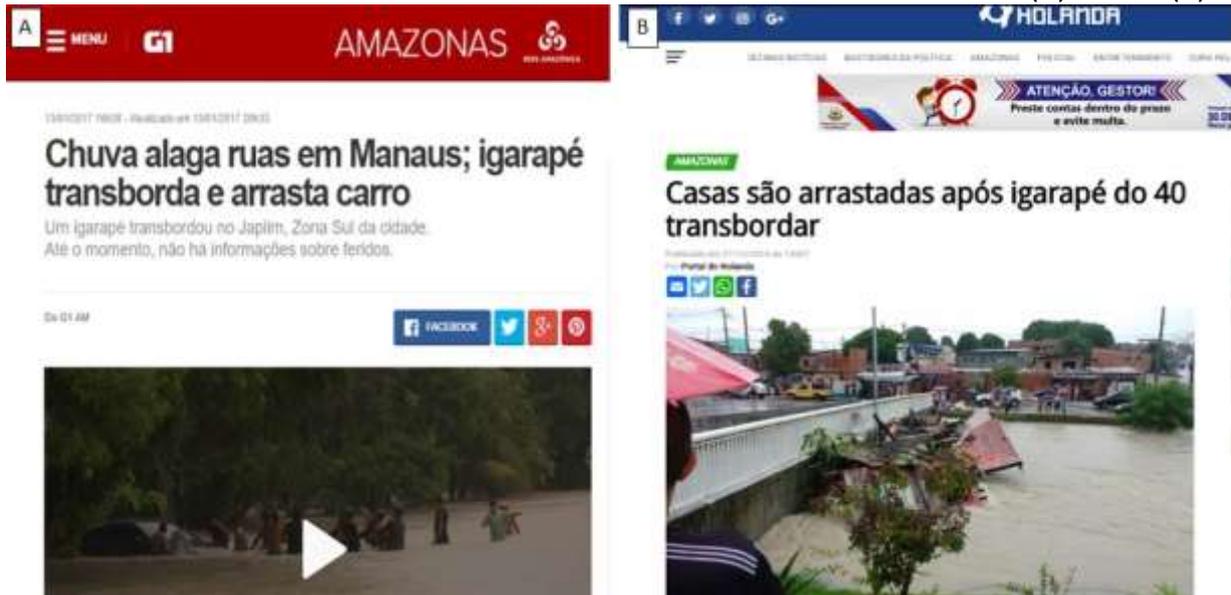
Figura 01. Notícias publicadas sobre as ocorrências de inundações no canal em estudo. Transbordamento do canal no trecho na rua Manaus 2000 nos anos de 2017 (A) e 2016 (B).

Parte dessa população, que reside na cidade, passou a ocupar áreas de fundos de vale susceptíveis a inundações em períodos de fortes chuvas. Em especial no Igarapé (canal fluvial) do Quarenta, as ocorrências de inundações são um fenômeno constante documentadas através de estudos científicos (RODRIGUES e COSTA, 2017) e retratadas em diversos meios de comunicações (figura 01).

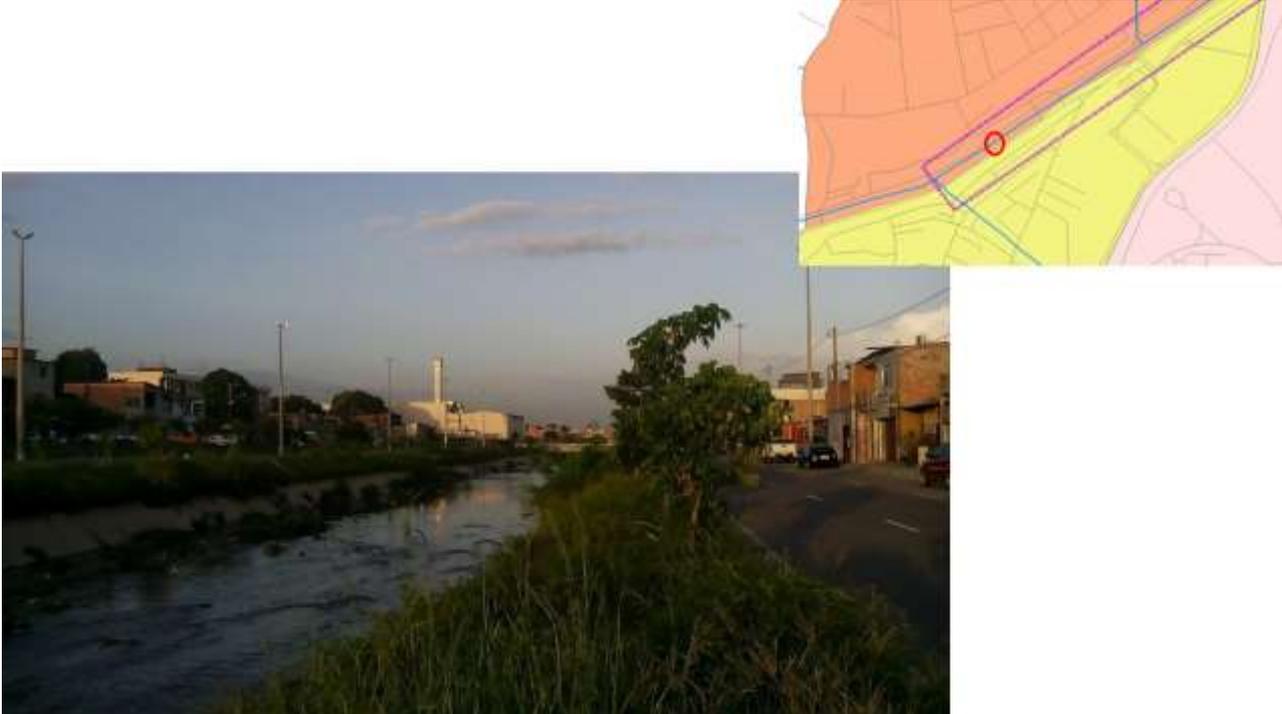
Figura 03. PROSAMIM do Igarapé do Quarenta (Coordenadas de 3° 7'35.50"S e 59°59'18.65"O).

Mediante a isso, somente uma parte do trecho em estudo (bairros Crespo e Japiim) foi contemplada com as obras do programa. Este trecho passou por significativa reestruturação com canalização do curso d'água, novas vias e criação de praças públicas (**figura 03**). Para Silva (2018), as intervenções feita pelo PROSAMIM se tornaram concretas somente no curso inferior e/ou médio das bacias do Educandos, a qual a microbacia do igarapé do Quarenta pertence, devido a esse trecho percorrer partes áreas importantes da cidade como, centros históricos, bairros antigos, grandes empreendimentos.

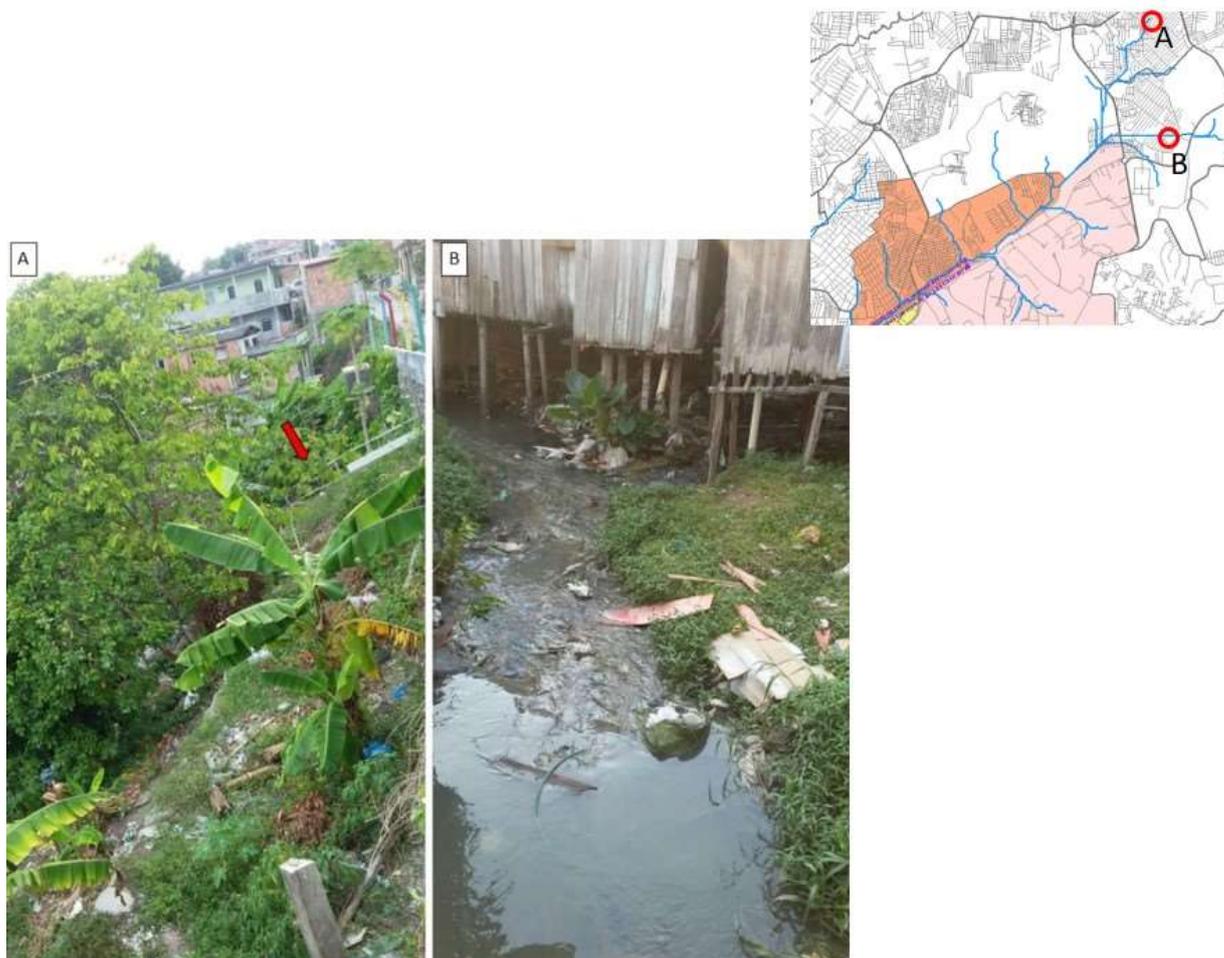
Figura 04. Área da nascente (seta em vermelho) degradada- A (Coordenadas de 3° 6'59.57"S e 59°58'26.30"O) e afluente do canal com a presença de palafitas- B (Coordenadas de 3° 5'32.26"S e 59°56'50.11"O) bairro de Zumbi dos Palmares, zona Leste de Manaus.

Essa porção da cidade é bastante povoada, inclusive as margens dos canais da microbacia em questão, o que contribui para aumentar a degradação ambiental desses cursos d'água, além do risco iminente de alagamentos (**figura 04**).

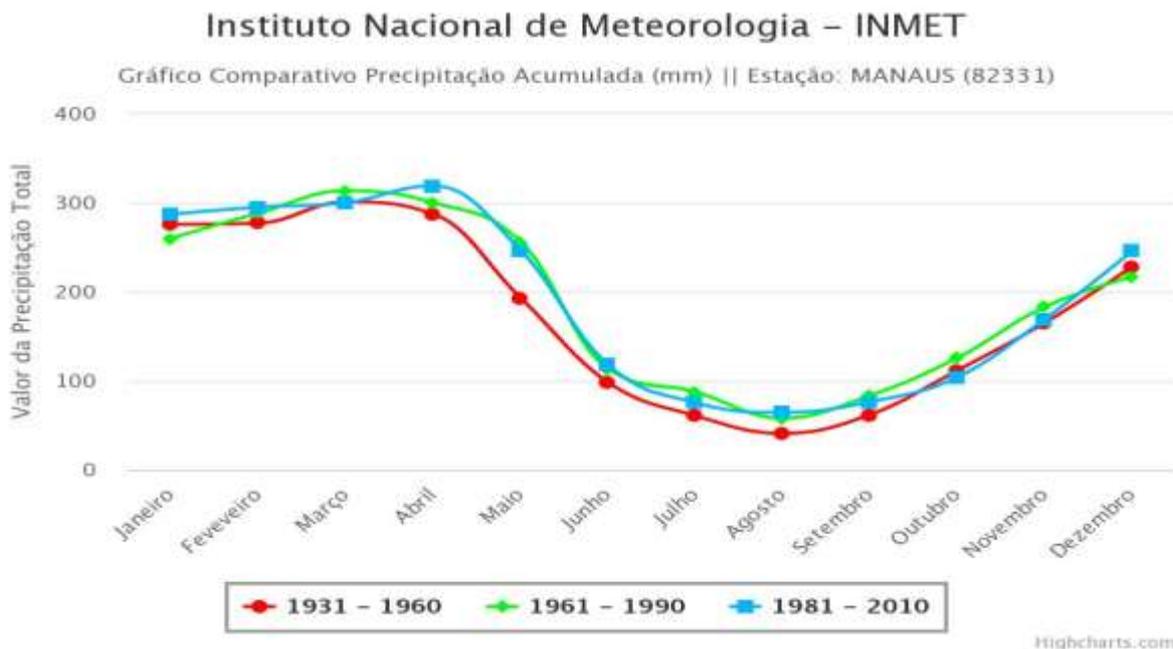
Figura 05. Gráfico da Precipitação acumulada na estação pluviométrica da cidade de Manaus.

Pelo fato de as inundações serem geradas por diversos fatores, a chuva e uso inadequada são os destaques para provocar o fenômeno. Com base nos dados de precipitação acumulada do INMET para os anos de 1931 a 2010, a cidade de Manaus apresenta as maiores médias nos meses de janeiro a abril no intervalo de 260 a 319 mm. Os meses de maio a julho, os valores de precipitação declinam. Já os meses de julho a agosto exibem os menores valores de chuvas chegando a 40 mm precipitado. O aumento do volume precipitado tem início nos meses de setembro a março (**figura 05**).

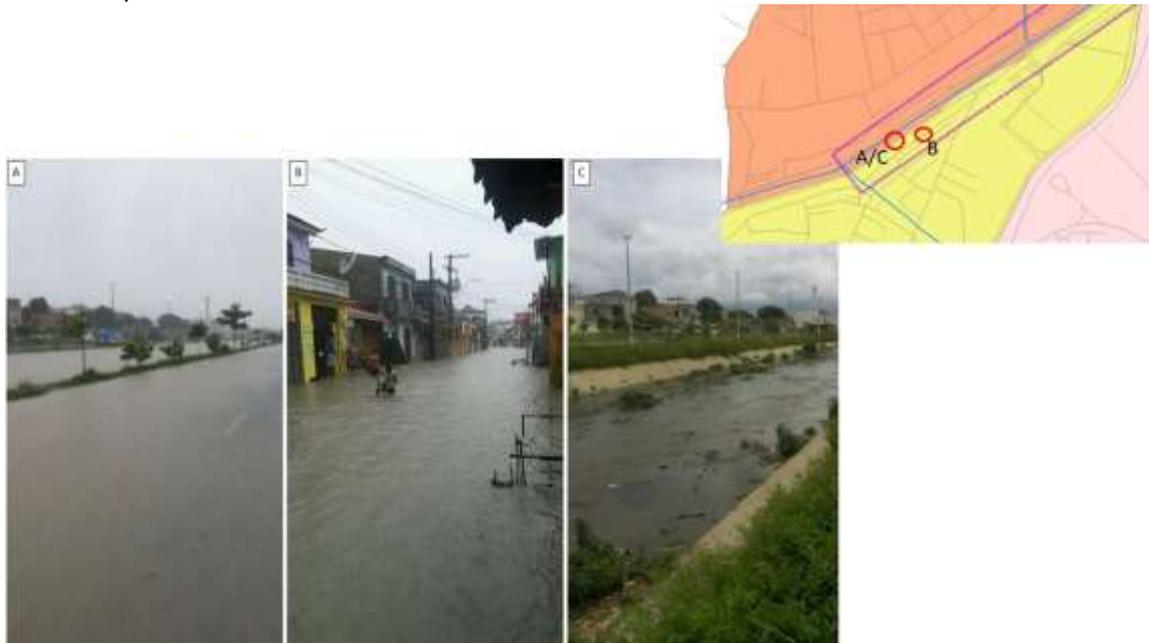
Figura 06. Trecho do Igarapé do Quarenta no bairro do Crespo – A (Coordenadas de 3° 7'34.64"S e 59°59'17.44"O) com o transbordamento do canal atingindo a rua São Pedro- B (Coordenadas de 3° 7'36.97"S e 59°59'18.67"O) e o canal pós inundaçãõ- C em 2017 (Coordenadas de 3° 7'36.02"S e 59°59'19.34"O).

No ano de 2017, foram registrados diversos eventos de inundações na cidade de Manaus com um precipitado 2348,8 mm. Com destaque para o mês de janeiro, o volume precipitado foi de 363 milímetros (ano de La Niña), segundo o Instituto Nacional de Meteorologia- INMET. Neste mês, o igarapé do Quarenta (trecho em estudo), não comportou o volume de água captado, provocando inundação (**figura 6**).

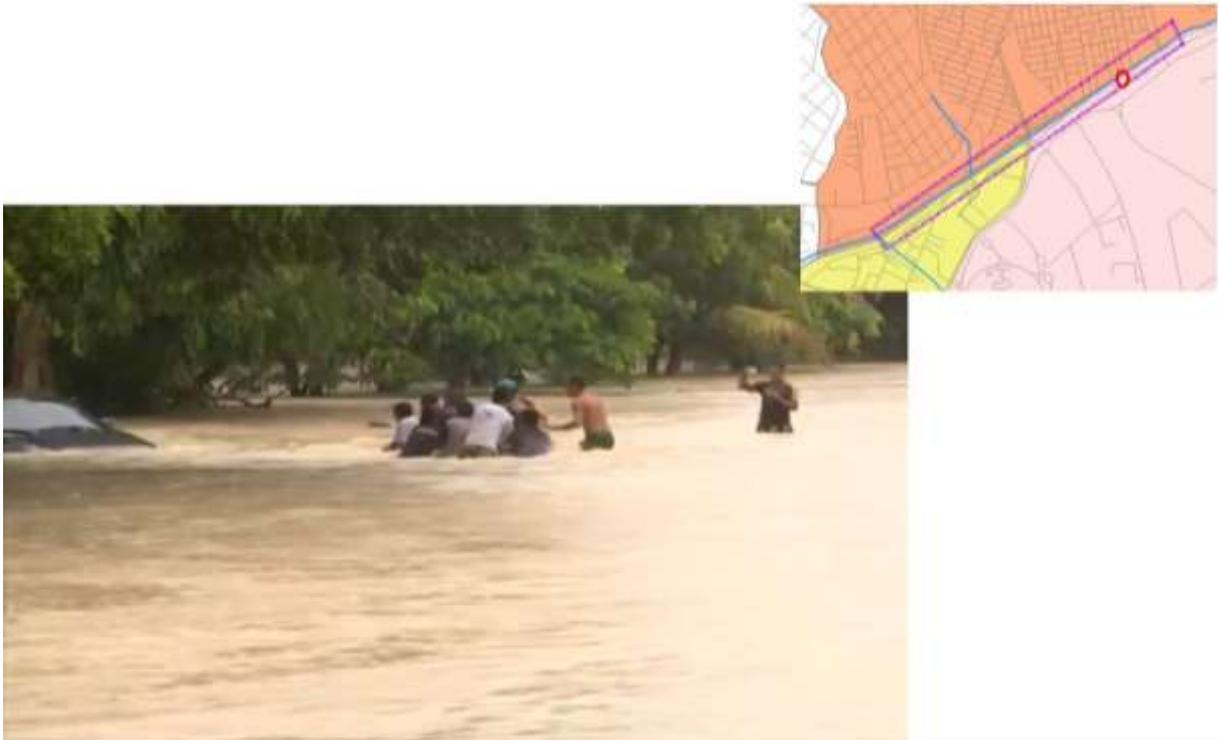
Figura 07. Transbordamento do canal na rua Manaus 2000 (Coordenadas de 3° 7'0.19"S e 59°58'26.60"O).

A figura abaixo exibe o transbordamento do canal na rua Manaus 2000 (bairro do Distrito Industrial) e o risco social à população (**figura 07**). Com base nos dados diários do INMET, o volume de chuva no dia do ocorrido foi de 60,8 mm, salientando que como o mês teve grande volume de chuvas (363 mm), ou seja, o canal já apresentava um aumento da água corrente, e com a forte chuva ocorrida dia 13 de janeiro de 2017, o canal não comportou o volume de água acarretando no transbordamento.

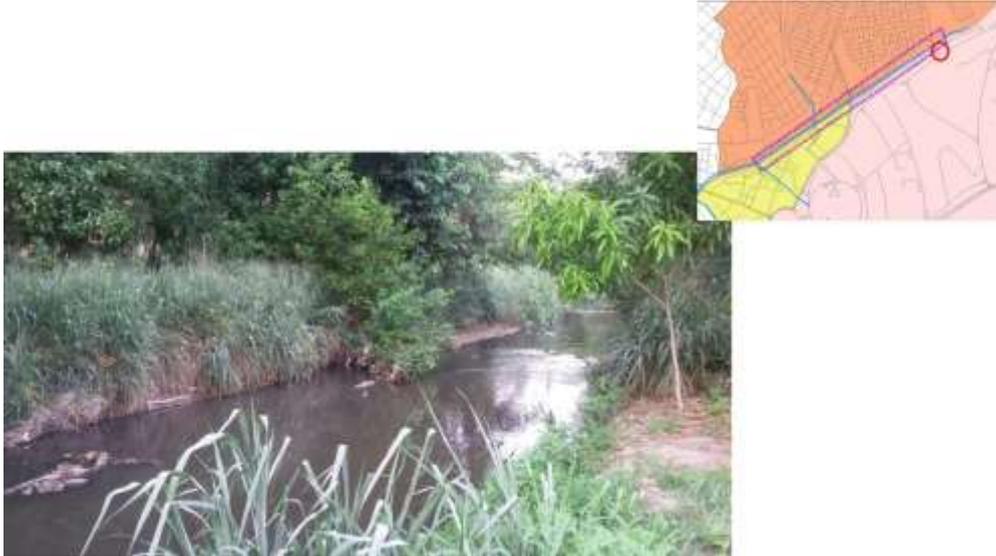
Figura 08. Igarapé do Quarenta no trecho da rua Manaus 2000 no bairro do Distrito Industrial (Coordenadas de 3° 6'59.09"S e 59°58'26.17"O).

Nesse trecho da Manaus 2000, o canal exibe em toda a sua margem a presença de vegetação, porém é evidente os problemas ligados ao assoreamento e lixo no interior do canal (**figura 08**). Cabe destacar que, em geral, os cursos urbanos da cidade de Manaus são esgotos a céu aberto, isto é, a rede de esgoto doméstico que deveria ser drenada para uma estação de tratamento, é canalizada diretamente a um canal fluvial.

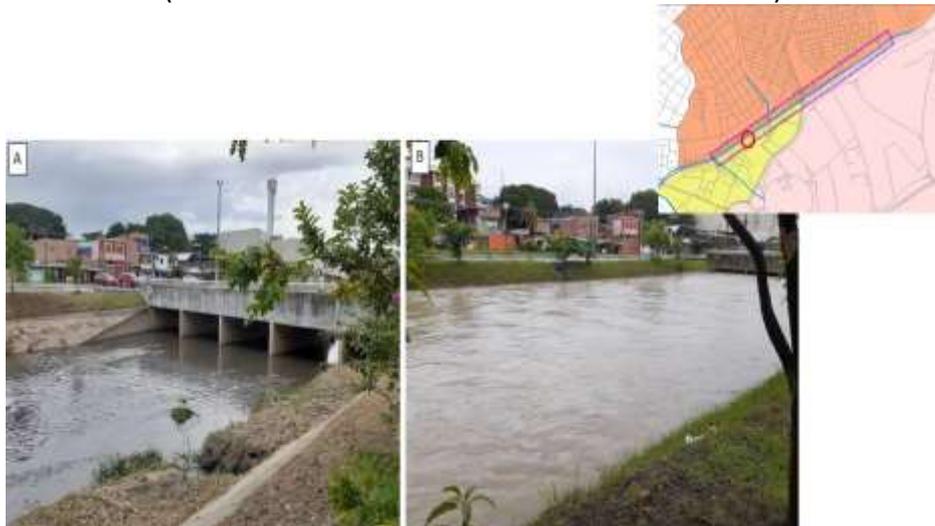
Figura 09. Igarapé do Quarenta no trecho na rua Paranaíba no bairro do Crespo em dois períodos: dias que antecede o evento chuvoso- A e dia da forte chuva ocorrida em 23 de março de 2020- B (Coordenadas de 3° 7'32.25"S e 59°59'14.32"O).

Em visto dessa forte chuva, o canal novamente não suportou o volume de água, o que resultou na ocorrência de inundações. Logo, o trecho do canal na Manaus 2000 foi inundado, porém a jusante (trecho da rua Paranaíba), o igarapé não transbordou (enchente), conforme a **figura 09**.

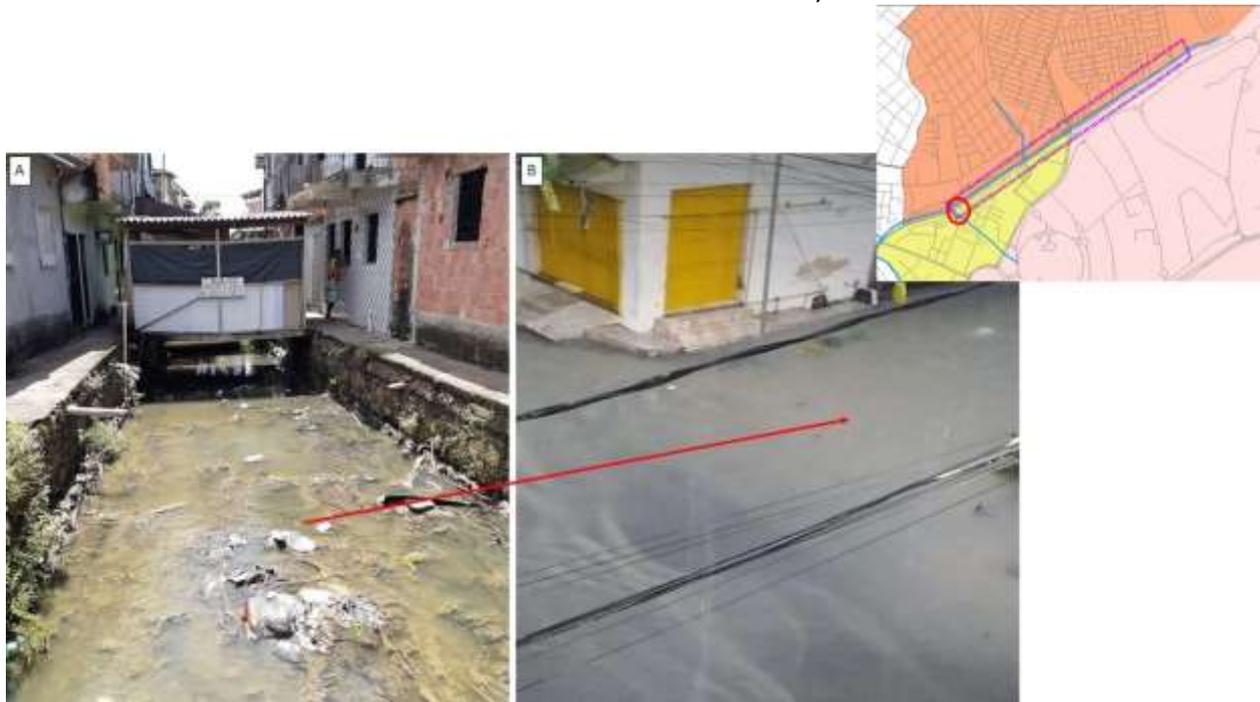
Figura 10. Rip- Rap afluente do Igarapé do Quarenta (A) dias que antecedem o evento chuvoso e inundação do canal (B) ocorrida no evento chuvoso no dia 23 de março de 2020 (Coordenadas de 3° 7'38.78"S e 59°59'20.64"O).

Compete ressaltar que o canal afluente (chamado de Rip-rap) do igarapé inundou as ruas e casas próximas (**figura 10**). Nesse trecho, há intensa aglomerações irregulares de casas a margem do canal, com alto risco ambiental e social. A inundação possibilitou que a água chegasse as residências fazendo com que ocorresse a perda de bens materiais (imóveis).

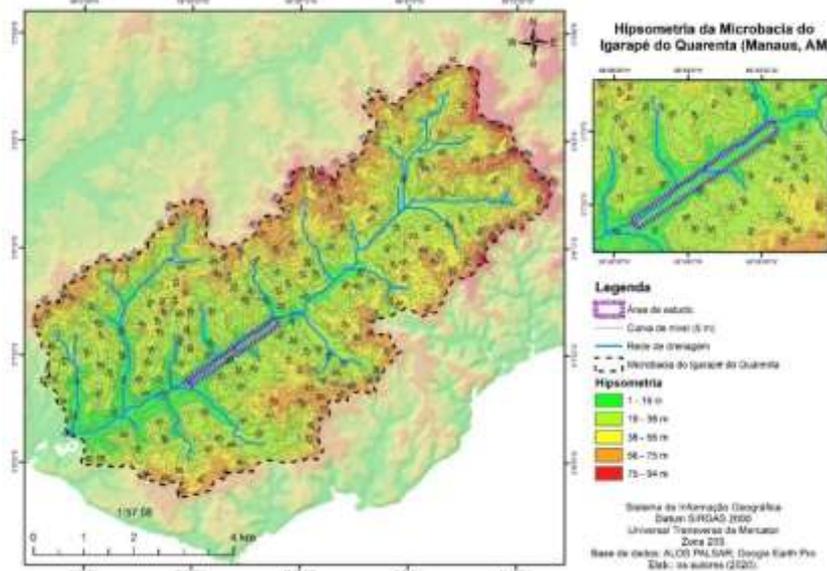
Figura 11. Mapa de hipsometria da microbacia do Igarapé do Quarenta.

Em relação às características morfométricas da microbacia do Igarapé do Quarenta, esta apresenta elevações que variam de um metro (fundo de vale) a 94 metros (interflúvios), conforme a **figura 11**. As maiores elevações estão situadas entre os valores de 19 a 38 m (18 km²), seguido de 38 a 56 m (11 km²), 56 a 75 m (6 km²), 1 a 19 m (5 km²) e 75 a 94 (0,7 km²), conforme a figura abaixo. Na área de estudo, as elevações estão entorno de 1 a 19 m, caracterizando, assim, uma área de fundo de vale.

A microbacia possui uma área de 42,47 km², com um perímetro de 39,36 km. O canal principal (Igarapé do Quarenta), possui 8,97 km de comprimento. Vale ressaltar que o canal principal está situado em áreas com altimetrias entre 19 e 38 m, o que destaca um relevo com baixa altitude. No quadro acima, a altitude máxima da microbacia é de 94m, sendo predominantes também dos canais que desaguam no canal principal. É visível na **figura 11**, que quanto mais próximo da foz, menor é a altitude, sendo que a microbacia possui 93 m de amplitude altimétrica. (**Quadro 02**).
