APLICAÇÃO DE PROTOCOLO DE AVALIAÇÃO RÁPIDA DA INTEGRIDADE AMBIENTAL NA BACIA HIDROGRÁFICA DO RIO ARARANGUÁ, SC

APPLICATION OF A PROTOCOL FOR RAPID ASSESSMENT OF ENVIRONMENTAL INTEGRITY IN THE ARARANGUÁ RIVER BASIN/SC

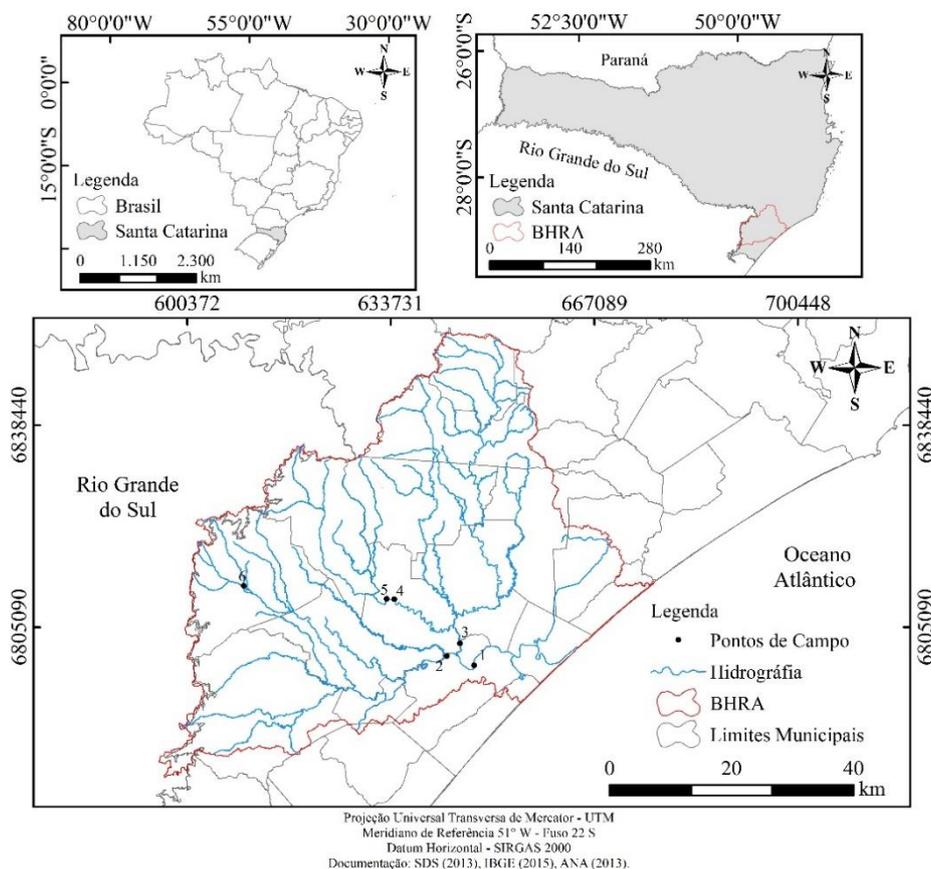
Figura 1 – Localização da BHRA, no sul de Santa Catarina, Brasil. Os números 1 a 6 assinalam os trechos de rios utilizados para a coleta de dados.

A coleta de dados se deu em seis trechos de rios ao longo da BHRA, três no terço inferior, dois no terço médio e um no terço superior (**Figura 1**), os quais foram avaliados no mês de abril de 2022 por oito pesquisadores, que receberam treinamento prévio para a aplicação de protocolos de avaliação rápida. A coleta de dados se deu em escala local, a partir da aplicação de Protocolo de Avaliação Rápida de Integridade Ambiental (PAR) adaptado de Callisto *et al.* (2002) (**Quadros 1 e 2**) e, em escala da paisagem, a partir da análise de imagens panorâmicas obtidas com auxílio de drone modelo *Parrot anafi work*. O PAR proposto por Callisto *et al.* (2002) foi escolhido por ser um método rápido, fácil de aplicar e capaz de identificar relações existentes entre o compartimento aquático e a respectiva bacia de drenagem imediata.

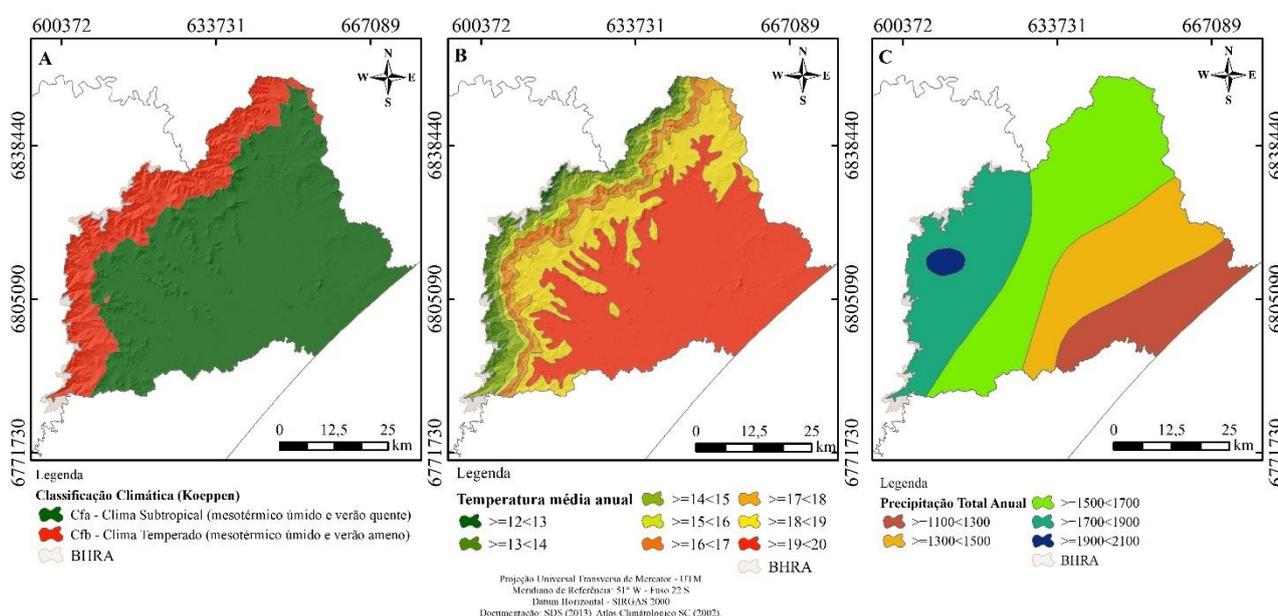
Figura 2 – Distribuição dos tipos climáticos Cfa e Cfb (A), temperaturas médias anuais (B) e precipitação total anual (C) da BHRA, sul de Santa Catarina, Brasil.

O clima da BHRA segundo a classificação de Köppen-Geiger adaptado por Pandolfo *et al.*, (2002) é representado por dois tipos climáticos, o clima subtropical mesotérmico úmido (Cfa) com verões quentes, que ocorre na maior parte da bacia e, o clima temperado mesotérmico úmido (Cfb) com verão ameno, que está restrito às partes mais elevadas (**Figura 2 A**). Nos locais de ocorrência do tipo Cfa, a temperatura média anual varia de 17,0 a 19,3 °C (**Figura 2 B**) e a precipitação pluviométrica total anual varia de 1.220 a 1.660 mm (**Figura 2 C**), enquanto que nos locais de ocorrência do tipo Cfb, a temperatura média anual varia de 11,4 a 17,9 °C (**Figura 2 B**) e precipitação pluviométrica total anual varia de 1.360 a 1.820 mm (**Figura 2 C**) (EMBRAPA, 2012; ALVARES *et al.*, 2014).

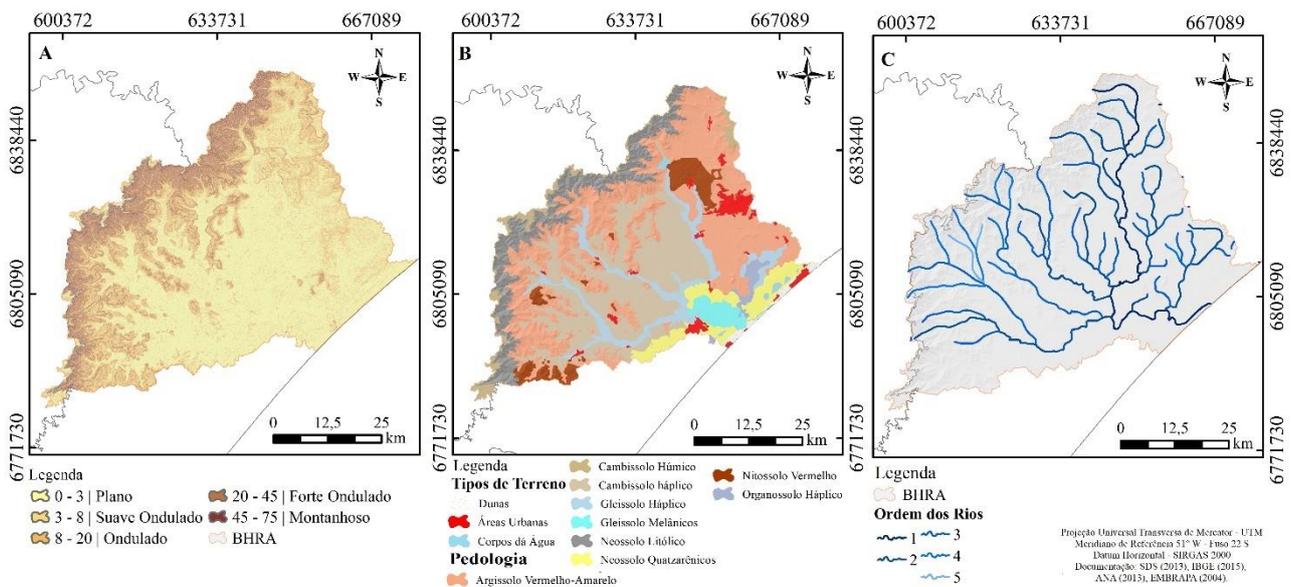
Figura 3 - Relevo (A), formações pedológicas (B) e, hidrografia (C) da BHRA sul de Santa Catarina, Brasil.

O relevo da BHRA se encontra distribuído em altitudes entre 0 e 1500 m (**Figura 3 A**), ocupa espaços desde a Planície Litorânea até as Escarpas da Serra Geral, variando de plano, suave ondulado, ondulado, forte ondulado a montanhoso (SANTA CATARINA, 1998). As formações pedológicas da bacia, segundo mapeamento realizado pela Embrapa (2004), apresentam nove tipos de solos (**Figura 3 B**), sendo os mais expressivos em área os Argissolos, Cambissolos, Gleissolos, Neossolos (SIBCS, 2018). A BHRA está inserida na região hidrográfica número 10 (RH 10 Extremo sul Catarinense)

(BACK, 2014). Seus rios deságuam na vertente Atlântica tendo suas principais nascentes na região da Serra Geral (**Figura 3 C**), cujas altitudes médias variam de 1200 a 1400 m (SANTA CATRINA, 1998). Cerca de 15 cursos d'água principais compõem o seu sistema hídrico, estando localizados dentro de quatro unidades de gestão (UG), tais como: Mãe Luzia, Itoupava, Araranguá, e Manuel Alves, cuja hierarquia da hidrografia principal chega à grandeza de ordem 5 (KREBS, 2004). Os recursos hídricos da região drenada pela BHRA se encontram comprometidos em pelo menos 2/3 da sua totalidade, principalmente pela poluição agrícola, da indústria carbonífera e urbana, tornando-se impróprios para o consumo (KREBS, 2004; SCHEIBE, BUSS; FURTADO, 2010).

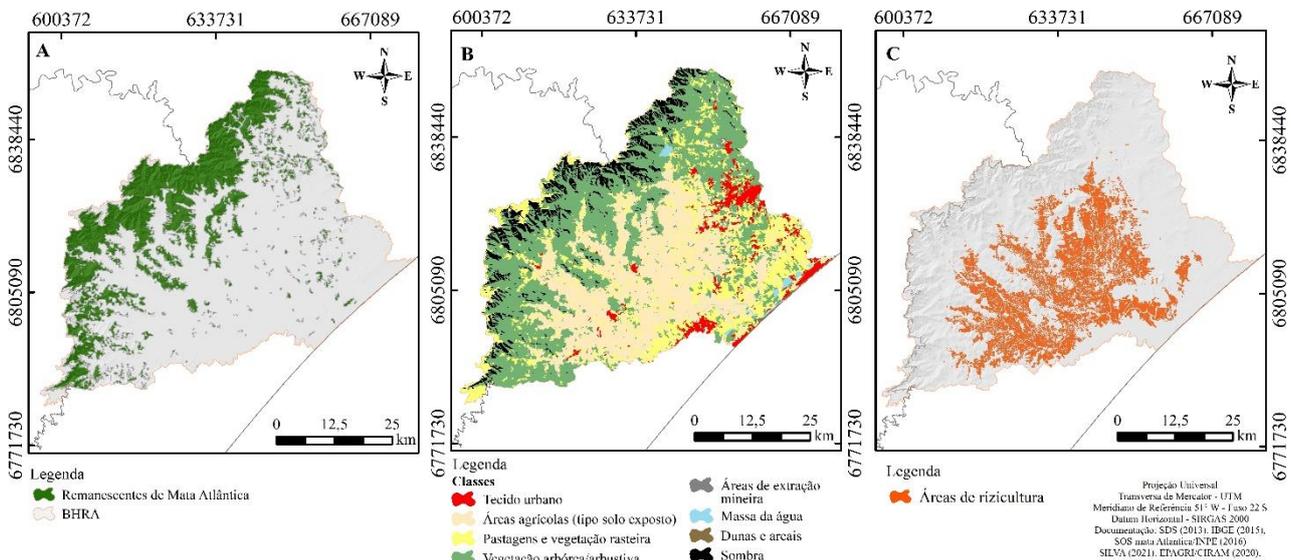
Figura 4 – Remanescentes Florestais de Mata Atlântica (A), uso e cobertura da terra (B) e áreas de rizicultura (C) da BHRA, sul de Santa Catarina, Brasil.

A cobertura vegetal original está representada pela Vegetação Litorânea de Restingas, pela Floresta Ombrófila Densa (FOD) que ocupa a maior parte da bacia e caracteriza-se como um tipo de vegetação perenifólia (IBGE, 2012) e está composta pelas subformações relacionadas a variação altitudinal: das Terras Baixas, Submontana Montana e Floresta Nebular (IFFSC, 2013). Atualmente, nos limites da BHRA restam apenas 28,2% da cobertura original da Floresta Atlântica, representados por remanescentes isolados, distribuídos na área total da bacia e mais concentrados nas Escarpas da Serra Geral (**Figura 4 A**) (SOS MATA ATLÂNTICA; INPE, 2021).

A cobertura e uso da terra na BHRA, segundo Silva (2021) apresenta-se composta por oito classes (**Figura 4 B**), sendo predominantes as classes, vegetação arbórea/arbustiva, áreas urbanas, pastagens e vegetação rasteira e áreas agrícolas, essa última sendo utilizada principalmente para o

cultivo de arroz irrigado. Dentre essas oito classes destacam-se, pela forte influência na degradação dos recursos hídricos, a agricultura de arroz irrigado (**Figura 4 C**), a extração mineral do carvão e outros minerais e a expansão da malha urbana que tem aumentado nos últimos anos por toda a bacia, incrementando assim a carga antrópica sobre os recursos, com aumento da demanda por esgotamento sanitário e água potável (SILVA, 2021).

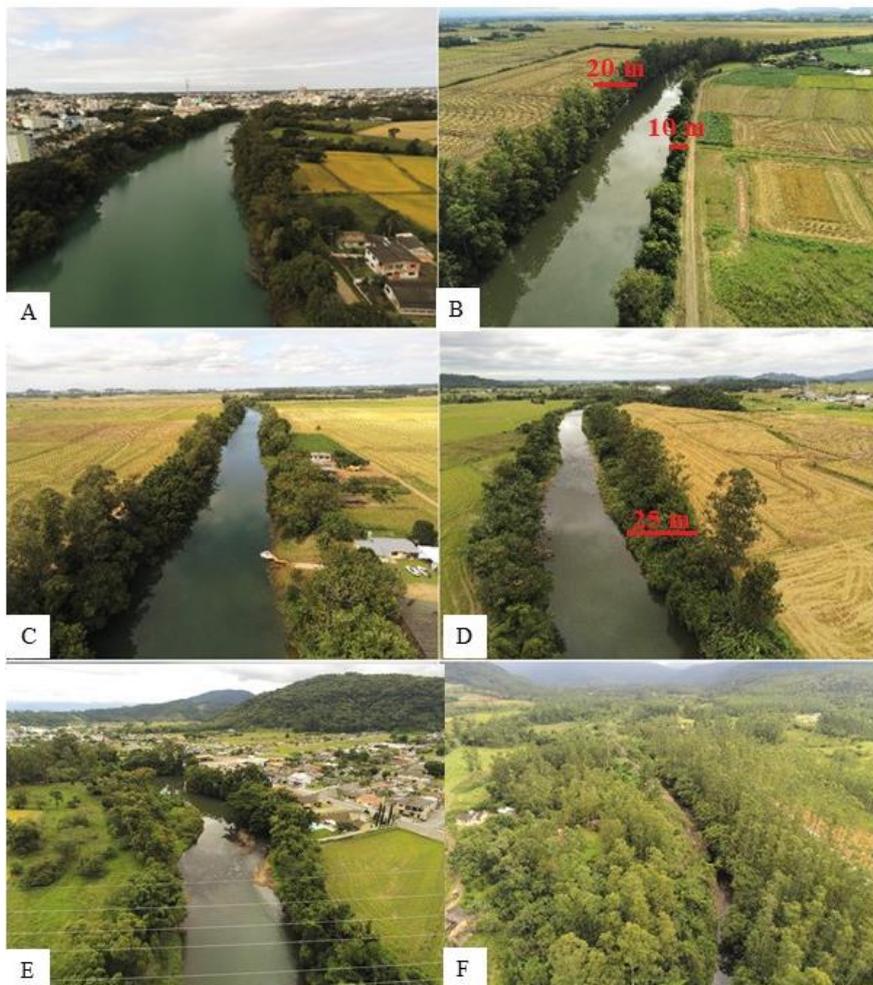
Os dados coletados no primeiro trecho (**Figura 5 A - Ponte sobre o rio Araranguá, bairro Barranca**) apontam para a ocorrência de alterações antrópicas em ambas as margens do rio, em função de

ocupações residenciais, comerciais e industriais; presença de atividades agrícolas até bem próximo à calha do rio, culminando na redução da mata ciliar. Ainda que o fluxo das águas seja igualmente mantido em toda a largura do rio e as margens estejam estáveis, esse trecho ficou classificado como “Impactado” (Tabela 1) em relação a integridade ambiental, com pontuação mediana de 32,0 pontos.

Figura 5 – Imagens aéreas, obtidas a partir de drone, dos seis trechos de rios analisados na BHRA, sul de Santa Catarina, Brasil. Onde: A – trecho 1 (Ponte do rio Araranguá, bairro Barranca); B – trecho 2 (Ponte do rio Itoupava, Araranguá); C - trecho 3 (Ponte da Sanga do Marco, Araranguá); D - trecho 4 (Ponte de Meleiro 1, Meleiro); E - trecho 5 (Ponte de Meleiro 2, Meleiro) e; F - trecho 6 (Ponte do rio Rocinha, Timbé do Sul).

O segundo trecho avaliado (**Figura 5 B** – Ponte sobre o rio Itoupava, localizado em área rural do município de Araranguá) difere do trecho 1 em função de não conter núcleos urbanos, sendo que o núcleo mais próximo fica a aproximadamente a 2 km de distância e, a densidade populacional é muito mais baixa do que aquela observada no trecho 1. As características físicas desse trecho de rio se assemelham muito às do trecho 1. O estado de integridade ambiental do trecho 2 foi classificado como “Impactado”, com mediana de 35,0 pontos (**Tabela 1**). Atribui-se esta condição, ao tipo de cobertura e uso da terra do entorno do trecho de rio analisado, que é quase que exclusivamente representado pela cultura de arroz irrigado, que capta água do rio e a lança com resíduos de insumos agrícolas e pesticidas no rio com o desague do cultivo. Silva (2021) assinala que a Unidade de Gestão (UG) do Rio Itoupava é a que detém a maior quantidade de área ocupada por atividades agrícolas na BHRA. São inúmeros os problemas ambientais ocasionados pelo uso de agrotóxicos na agricultura, os quais são levados aos rios, acarretando prejuízos à saúde humana (OLIVEIRA-FILHO, 2002).

A composição da cobertura e uso da terra do terceiro trecho avaliado (**Figura 5 C** – Ponte da Sanga do Marco, localizado em área rural do município de Araranguá) assemelha-se muito a àquela do trecho 2, pois além de estar situada no terço inferior da BHRA, não há núcleos urbanos em seu entorno a menos de 5 km de distância e, a densidade populacional é muito baixa. As características físicas desse trecho de rio se assemelham muito às características dos trechos 1 e 2, cujo estado de integridade foi classificado como “Alterado”, com mediana de 37,0 pontos (**Tabela 1**).

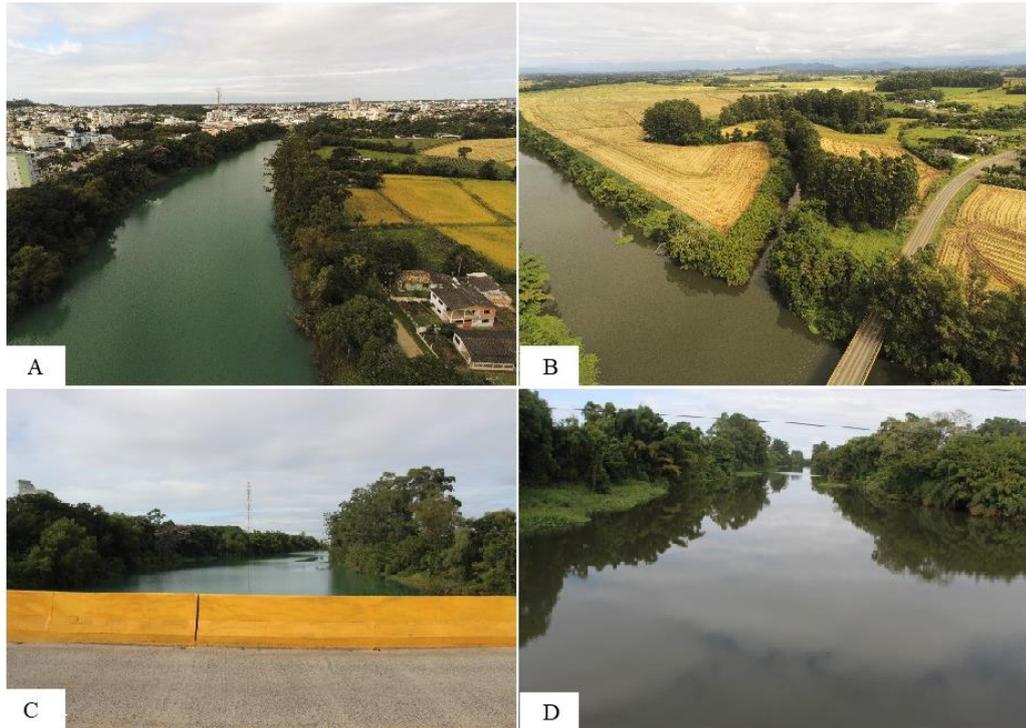
A comparação da cobertura e uso da terra nas diferentes escalas de análise (local - o trecho do rio avaliado e, de paisagem - *buffer* definido a partir do local de observação (a ponte), pode ser melhor observada, a partir da análise das **Figuras 6 A** e **6 C** (imagens obtidas por máquina fotográfica, ao nível do solo, dos trechos 1 e 2) e **Figuras 6 B** e **6 D** (imagens aéreas, obtidas por drone, dos trechos 1 e 2).

Figura 6 – Imagens panorâmicas dos trechos 1 e 2 (**Figuras 6 A e 6 C**) obtidas ao nível do solo com máquina fotográfica e, imagens aéreas dos trechos 1 e 2 (**Figuras 6 B e 6 D**) obtidas partir de imagens aéreas utilizando drone.

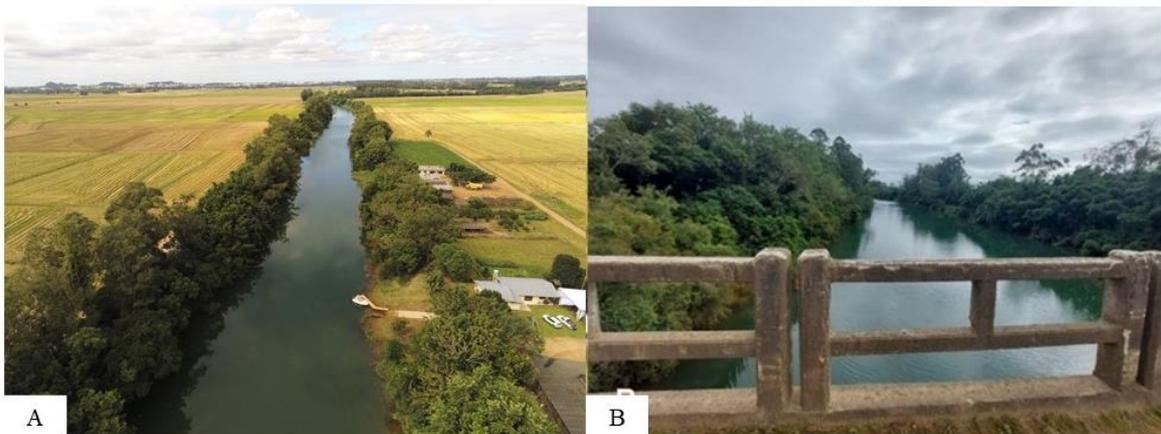
No local de avaliação do trecho 3, observou-se a presença de extensa área de manejo agrícola e a largura da mata ciliar é pouco expressiva. Além disso, havia ainda a presença de uma bomba elétrica de recalque para a captação de água do rio para cultivo de arroz irrigado. A comparação das escalas de análise local e de paisagem pode ser melhor observada pela análise das **Figuras 7 A e B**, cujas imagens foram obtidas ao nível do solo e por meio de drone, respectivamente.

Figura 7 – Imagens do trecho 3 – Ponte sobre a junção dos rios Manoel Alves e Mãe Luzia, bairro Sanga do Marco, município de Araranguá, obtidas partir de drone (A) e ao nível do solo a partir de máquina fotográfica (B).

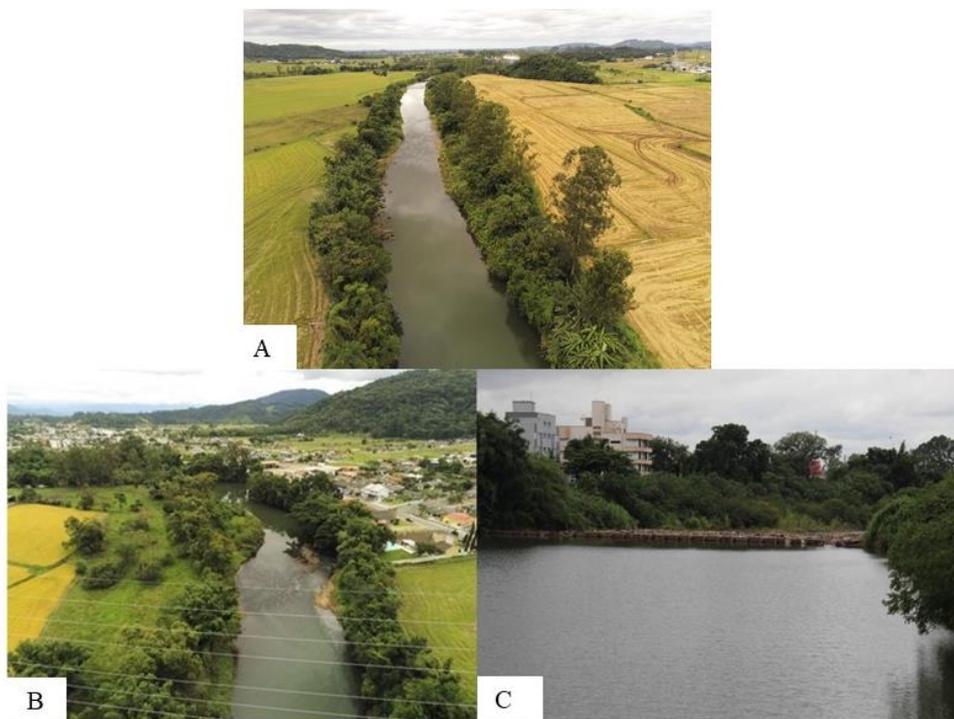
O quarto e quinto trechos avaliados (**Figuras 8 A, B, C e D** – localizados sobre o Manoel Alves, em duas áreas urbanas distintas de Meleiro) e denominados de Meleiro 1 e Meleiro 2, respectivamente,

foram ambos classificados como alterados, no entanto o trecho 4 (**Figuras 8 A e B**) se mostrou ligeiramente em melhores condições (mediana de 51,0 pontos) do que o trecho 5 (mediana de 40,5 pontos) (**Tabela 1**). Essa ligeira variação se deu em função de o trecho 5 estar localizado exatamente na região central da cidade e o trecho 4 estar localizado na periferia da cidade de Meleiro.

No trecho 4 foi possível observar a presença de classes de uso e cobertura da terra bem diversificadas, com ocorrência de moradias muito próximas ao rio, além de extensas áreas de cultivo agrícola e estradas asfaltadas. Por se localizar na periferia urbana do município, já em área de ecótono entre a área urbana e área rural, a mata ciliar encontrava-se reduzida, o que deve ser considerado como um fator preocupante, visto que pode influenciar na manutenção das interações bióticas entre pequenos e médios animais, importantes para o equilíbrio do ambiente (LANZER; RAMOS; MARCHETT, 2011). Foi observado também a presença de focos de erosão nas margens (**Figura 8 C**), uma vez que o pátio de algumas residências chega até próximo da calha do rio, cuja mata ciliar foi suprimida dando lugar ao cultivo de gramados e pomares. De outra forma, o trecho 5 (Meleiro 2) encontra-se na área central da cidade evidenciando intervenções no seu próprio leito e margens, como por exemplo a existência de uma pequena barragem (**Figura 8 D**), utilizada para captação de água para irrigação agrícola, que interfere na presença de rápidos e corredeiras. Foi verificada presença parcial da cobertura de vegetação arbórea nas margens do rio, com acentuada presença de construções residenciais e comerciais próximas do seu leito (**Figuras 8 C e D**). As

ocupações são variadas e dos tipos: residências, casas comerciais, edifícios, indústrias, postos de combustíveis e estradas. Durante a aplicação do PAR, no trecho 5, foi possível perceber pela primeira vez, dentre os trechos de rio avaliados, o odor e oleosidade no corpo hídrico oriundos de um posto de combustível, localizado no centro da cidade de Meleiro. Devido a todo processo de ocupação das cidades, o rio acaba sendo um norteador da expansão urbana pela sua função de abastecimento de água para uso doméstico, industrial e agrícola.

Figura 8 – Imagens aérea e panorâmica do trecho 4 – imagem aérea do trecho 5 obtida a partir de drone (A) – Ponte sobre a junção dos rios Manoel Alves com rio sem nome (trecho Meleiro 2), obtidas partir de drone (B) e ao nível do solo a partir de máquina fotográfica (C).

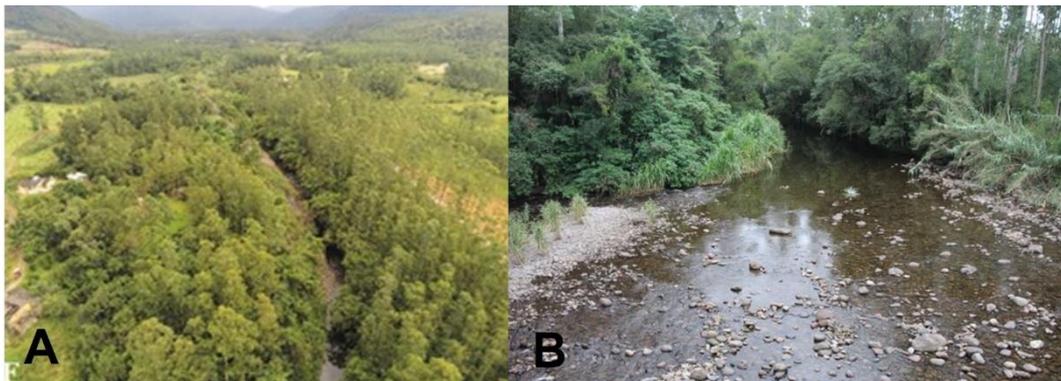
O trecho 6 compreende o rio Rocinha, localizado no município de Timbé do Sul. A cobertura e uso da terra no entorno desse trecho de rio, assim como os demais observados, se encontra em área que apresenta traços de antropização como estradas, expansão urbana e monoculturas (**Figuras 5 F e 9**). Estão ausentes atividades relacionadas a núcleos urbanos e industriais, sendo que o núcleo urbano mais próximo está a mais de 5 km de distância. De acordo com as avaliações, a mediana observada para este trecho foi de 69 pontos, o que o classifica como de integridade ambiental “Natural” (**Tabela 1**).

Figura 9 – Imagens do trecho de rio 6 – Ponte sobre o rio Rocinha, bairro Rocinha município de Timbé do Sul, obtidas partir de drone (A) e ao nível do solo a partir de máquina fotográfica (B).

As melhores pontuações atribuídas a este trecho estão relacionadas as características da água (transparência e ausência de odor), ao tipo de fundo (**Figura 9 B**) representado por deposição de seixos de diversos tamanhos, substrato e depósitos sedimentares (mais de 50% com habitats diversificados, seixos abundantes e menos de 5% do fundo com deposição de lama). No rio Rocinha pode-se observar que rápidos e corredeiras se apresentam de forma relativamente frequentes e regulares e possuem extensão tão larga quanto o rio. A mata ciliar apresentou-se reduzida com 6 a

12 metros de largura, presença de desflorestamento óbvio, com muitas espécies vegetais exóticas e ausência de vegetação aquática na calha do rio. A ausência de mata ciliar no rio Rocinha com largura adequada, conforme a legislação brasileira (BRASIL, 2012) pode estar relacionada aos fatores antrópicos observados na região do estudo, como a agricultura (monoculturas de arroz irrigado e de sequeiro) e urbanização, que são atividades que contribuem para que ocorra a substituição de praticamente toda vegetação original. A manutenção da mata ciliar é fundamental para a preservação do rio e do solo do entorno, bem como para melhorar a capacidade de infiltração, além de exercer a transpiração, contribuindo para evapotranspiração e conseqüentemente para a manutenção do ciclo da água (VAZ; ORLANDO, 2012).
