Avaliação da Vulnerabilidade das Construções às Corridas de Detritos por meio do método PTVA (Papathoma Tsunami Vulnerability Assessment)

Vulnerability Assessment of Buildings to Debris Flow through the method PTVA (Papathoma Tsunami Vulnerability Assessment)

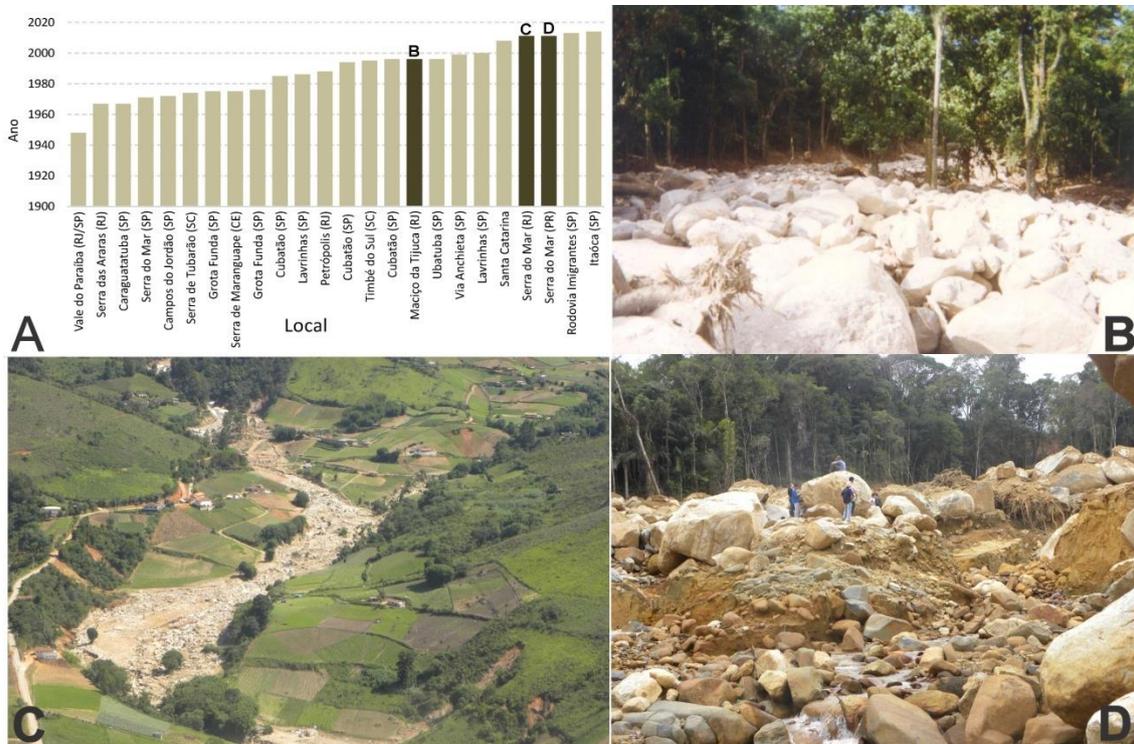
Figura 2: (A) Principais casos das corridas de detritos no Brasil; (B) Corrida no maciço da Tijuca (RJ) em 1996; (C) Corrida na Bacia do rio Vieira (Região Serrana do RJ) em 2011; (D) Corrida de detritos na Serra do Mar no município de Morretes (PR) em 2011. Fonte: Autores

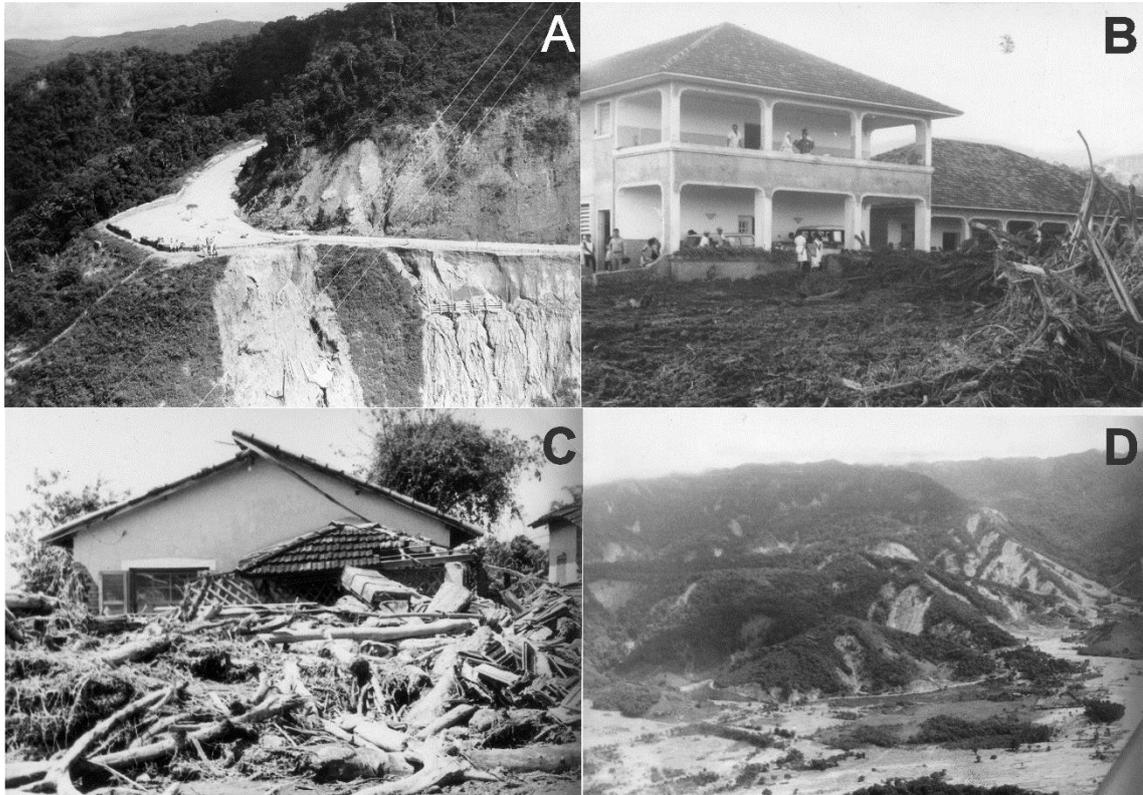
Figura 2: (A) Escorregamentos na Rodovia Tamoios, (B) Santa Casa, (C) Casa afetada pelos detritos e (D) Escorregamentos rasos e corrida de lama no centro do município. Fonte: Arquivo público/Caraguatatuba

Em março de 1967 deflagraram-se no município de Caraguatatuba processos de escorregamentos, enchentes, corridas de lama e de detritos (Figura 2). Estes eventos foram condicionados pela junção das características do relevo da Serra do Mar e condições de pluviosidade no verão de 1966/1967 (CRUZ, 1974), com mais de 420 mm em 2 dias. Segundo os moradores foram mobilizadas toneladas de terras, madeiras e troncos de árvores que corriam para a baixada (OLIVEIRA, 1993), com movimentação de aproximadamente 2 milhões de toneladas de areias,

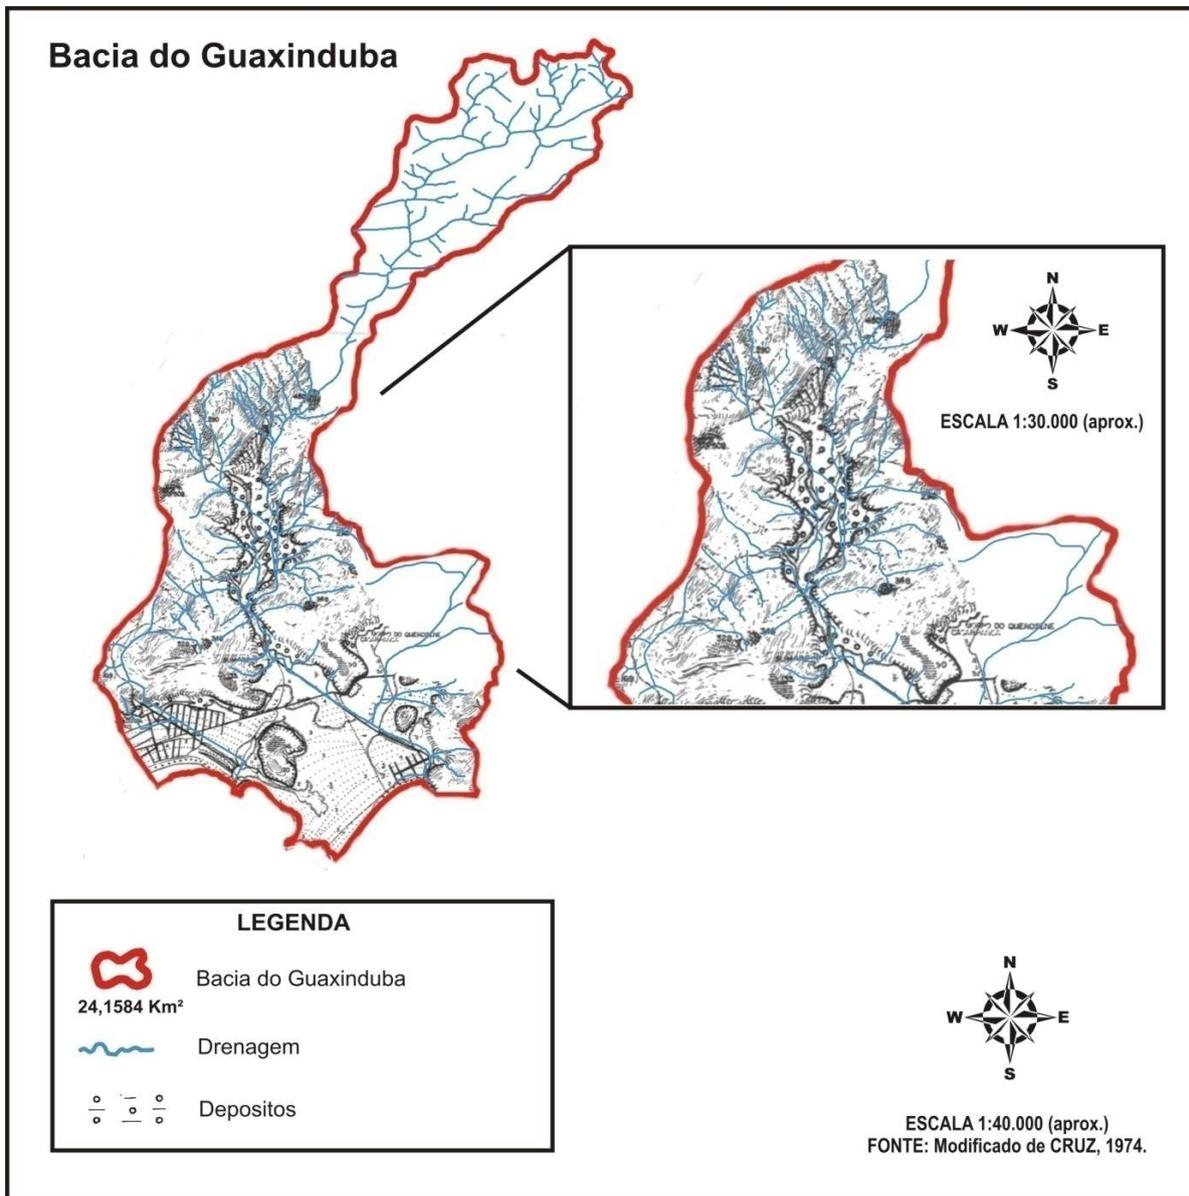
Figura 3: (a) Delimitação da bacia do rio Guaxinduba sobre área mapeada por Cruz (1974) onde predominam depósitos/blocos pretéritos. (b) Destaque para área de mapeamento das construções na bacia. Fonte: Dias et al. (2016)

Na bacia do rio Guaxinduba, selecionou-se para aplicação do modelo PTVA sua porção central, como uma amostragem do cenário de risco (Figura 3). Esta bacia com uma área de 24 km² foi amplamente atingida pelos processos de escorregamentos e de corridas de lama e detritos no verão de 1966/67 conservando em sua paisagem depósitos de corridas pretéritas (CRUZ, 1974). Soma-se a isso as condições atuais no entorno de seu rio principal que apresenta ocupações rurais

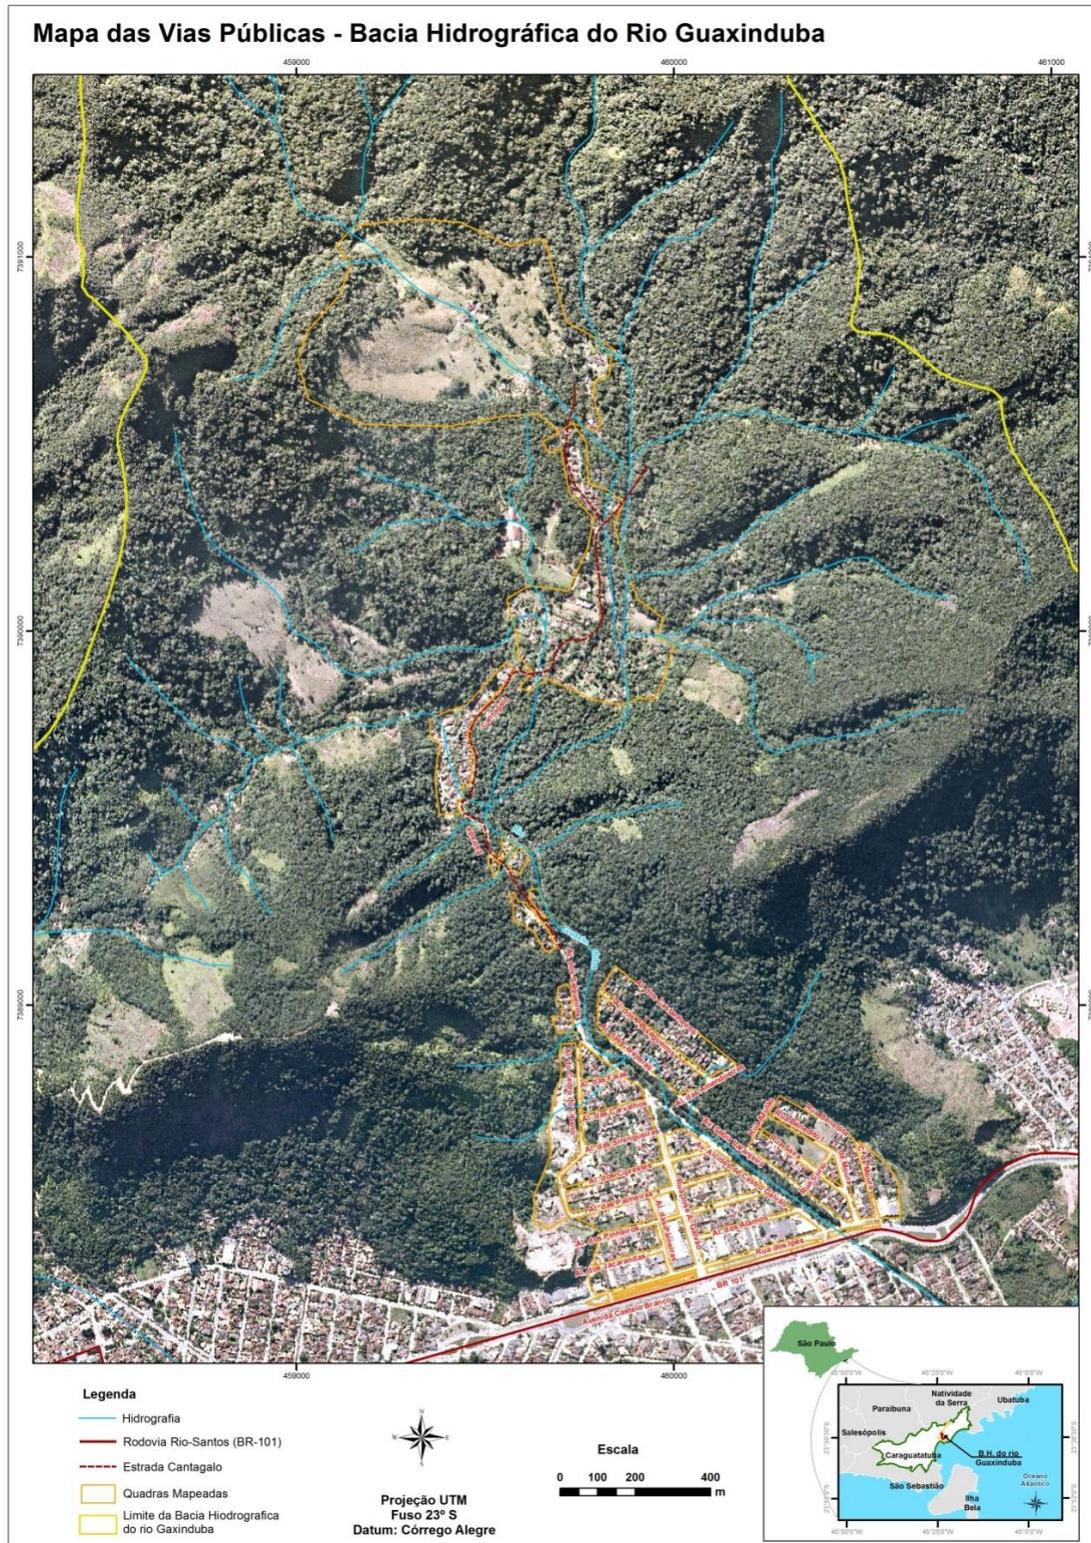
Figura 4: Representação das vias públicas mapeadas na bacia do rio Guaxinduba. Fonte: Matos (2014)

Primeiramente foi necessário identificar os depósitos de corridas de detritos. Em um segundo momento o método PTVA foi aplicado, considerando as seguintes etapas: (1) seleção dos critérios que afetam a vulnerabilidade das construções; (2) avaliação de multicritérios e (3) representação da vulnerabilidade das construções. Ao todo foram mapeadas 38 áreas (unidades de análise) com

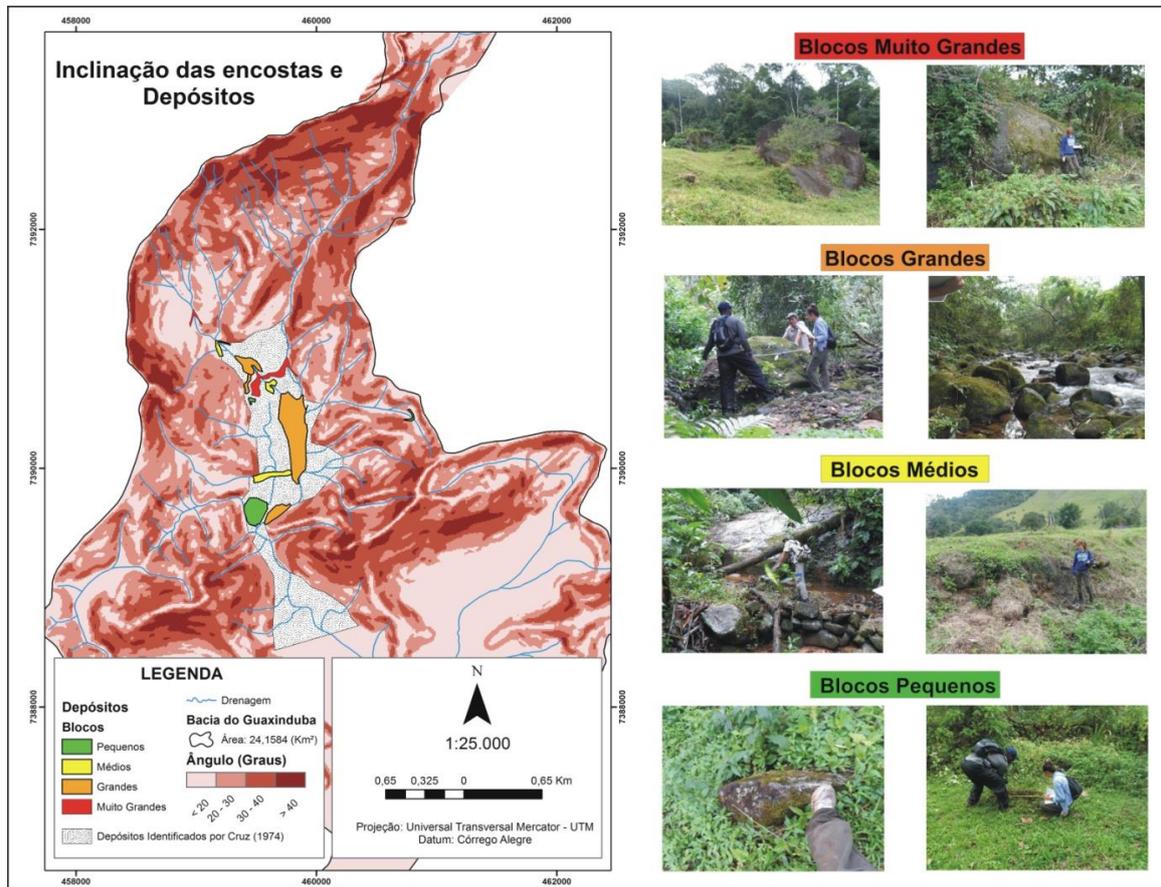
Figura 5: Mapa de depósitos e classificação de suas dimensões. Fonte: Dias et al. (2016).

A classificação dos depósitos foi feita por Dias et al. (2016) tendo em base os estudos de Stoffel (2010) que determinou a magnitude das corridas de detritos nos Alpes suíços a partir das características dos depósitos (volume do material e granulometria/tamanho dos blocos), classificado em S, M, L e XL (pequeno, médio, grande, muito grande) (Figura 5).

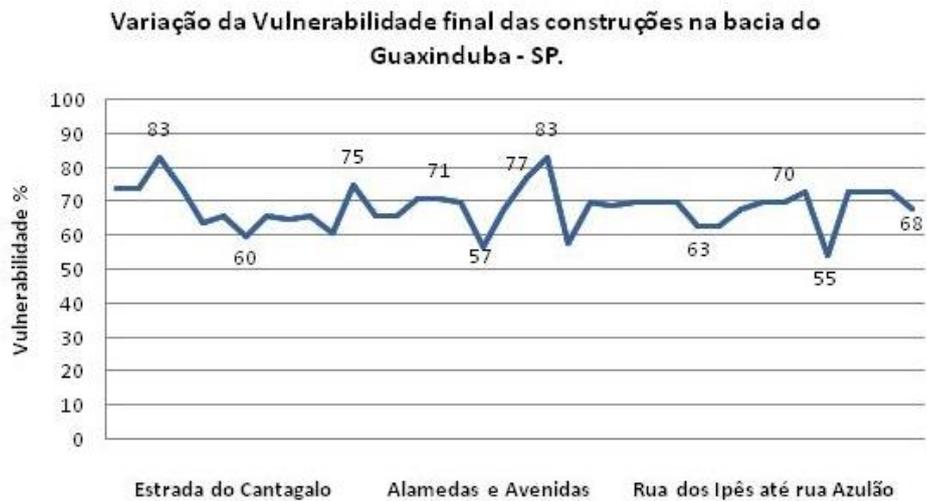
Figura 6: Variação da vulnerabilidade final das construções. Destaca-se a variação de 28% entre a vulnerabilidade mais baixa (55%) e a mais alta (83%). Observa-se também os maiores valores de vulnerabilidade na Estrada do Cantagalo (norte da área mapeada) e nas Alamedas (região central). Fonte: Matos (2014)

De forma geral, os valores da vulnerabilidade variaram entre 15,31 e 23,21 (soma absoluta dos critérios), ou quando recalculados para o intervalo de 0 a 100, de 55% a 83% em relação à variação máxima possível de 0-28 (Figura 6). Constatou-se uma diferença de 28% entre as situações extremas de vulnerabilidade, refletindo a variação nas condições dos critérios de vulnerabilidade avaliados. Dessa forma, os resultados foram enquadrados em três classes de vulnerabilidade (Alta, Média e Baixa), por meio da divisão da variação total dos valores em intervalos iguais.

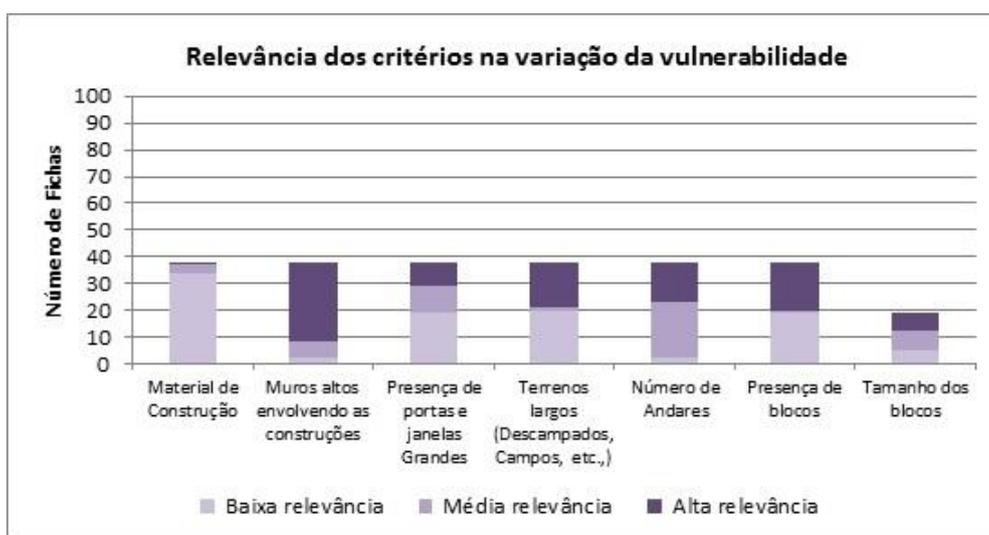
Figura 7: Relevância dos critérios na variação da vulnerabilidade. Nota-se que em *material de construção* predomina o lilás mais claro indicando sua baixa relevância para a vulnerabilidade final, tratando-se, portanto de um número reduzido de construções feitas com material pobre (madeiras). Fonte: Matos (2014)

A Figura 7 resultou da Tabela 5, que mostra a relevância de cada critério, destacando aqueles responsáveis pelo seu aumento em ordem crescente da vulnerabilidade final: *falta de muros altos envolvendo as construções, presença de blocos no entorno e proximidade das construções mapeadas com terrenos descampados*. Por outro lado, outros critérios contribuíram para a redução da vulnerabilidade: *construções em alvenaria, distância de terrenos descampados como campos ou baldios e a ausência de blocos de corridas pretéritas*. Assim, nas áreas mapeadas, os critérios de *proximidade das construções com terrenos descampados e baldios e a presença e dimensão dos blocos* foram proporcionais tanto na elevação quanto na redução da vulnerabilidade.

Em *muros altos envolvendo as construções* observa-se o contrário, pois há predomínio do lilás mais escuro representando a ausência deste critério na maior parte das construções mapeadas. Os critérios, *portas e janelas grandes; terrenos largos (descampados, campos, etc)* e *presença de blocos* mostraram-se como sendo de baixa relevância para vulnerabilidade final da área mapeada, já que a maior parte das construções não apresentou amplas aberturas em suas janelas nem predominância de blocos ou áreas descampadas próximos às construções mapeadas. Destaca-se ainda a relevância média do critério *número de andares* posto que em muitas construções, a estrutura não se apresentou de forma definida (residências inacabadas, possíveis residências individuais em ordenamento vertical). E por fim, o critério, *tamanho dos blocos* apresentou relevância regular, indicando proporcionalidade entre as classes de blocos mapeadas.

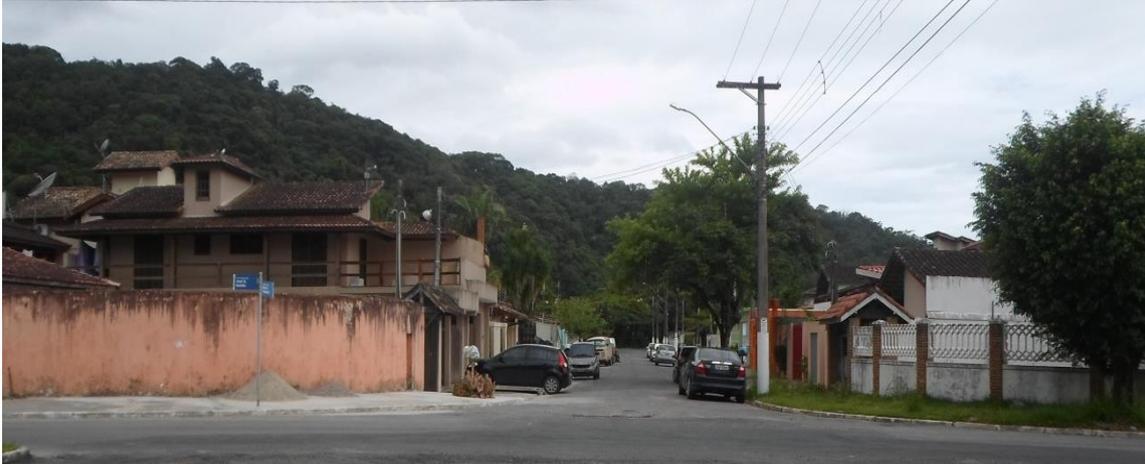
Figura 8: Alameda dos Palmeiras, classificada como de vulnerabilidade média mesmo apresentando ausência de blocos. Fonte: Autores

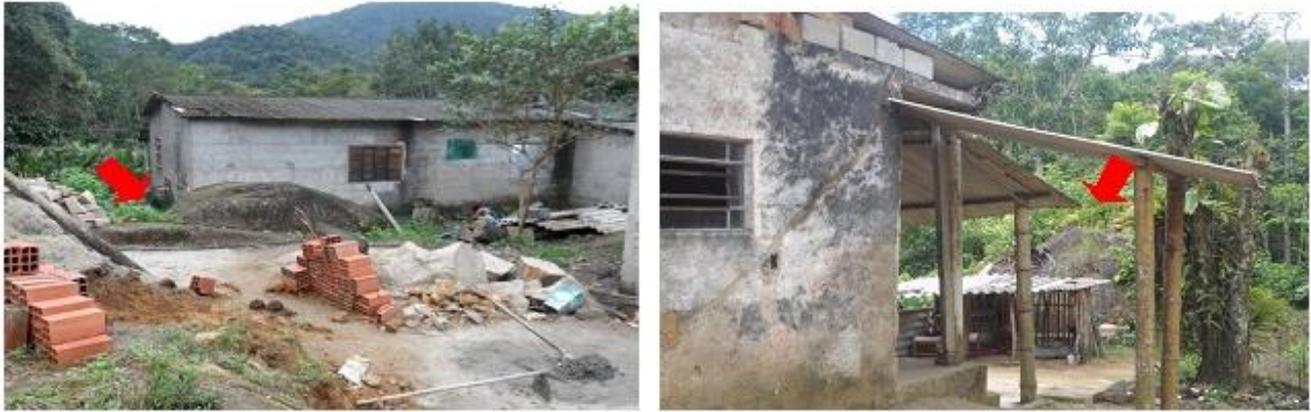
Figura 9: Áreas construídas sobre blocos (indicados pela seta) na Estrada do Cantagalo demonstrando a necessidade de ações voltadas ao gerenciamento de risco. Fonte: Autores

Em Papathoma et al. (2003), Papathoma e Dominey-Howes (2003), Papathoma-Köhle et al. (2007) e Kappes et al. (2012) os graus de vulnerabilidade resultantes não apresentaram conformidade necessária com os graus de suscetibilidade ou zonas de perigo sobre os quais foram desenvolvidos os mapas de vulnerabilidade. Enfatiza-se assim a independência entre os graus de intensidade do evento e de vulnerabilidade das construções. Dessa forma, infere-se que o aumento da resistência dos elementos artificiais/humanos instalados em área de risco (TUFFORD, 2001) permite a possibilidade de convívio entre eventos potencialmente catastróficos e sociedades vulneráveis, reduzindo as chances dos danos e das perdas evoluírem para a condição de catástrofe. Neste sentido, ações particulares ou públicas, voltadas ao gerenciamento de risco apresentam ampla importância, pois podem diminuir a variação da vulnerabilidade em determinado local (Figura 9).

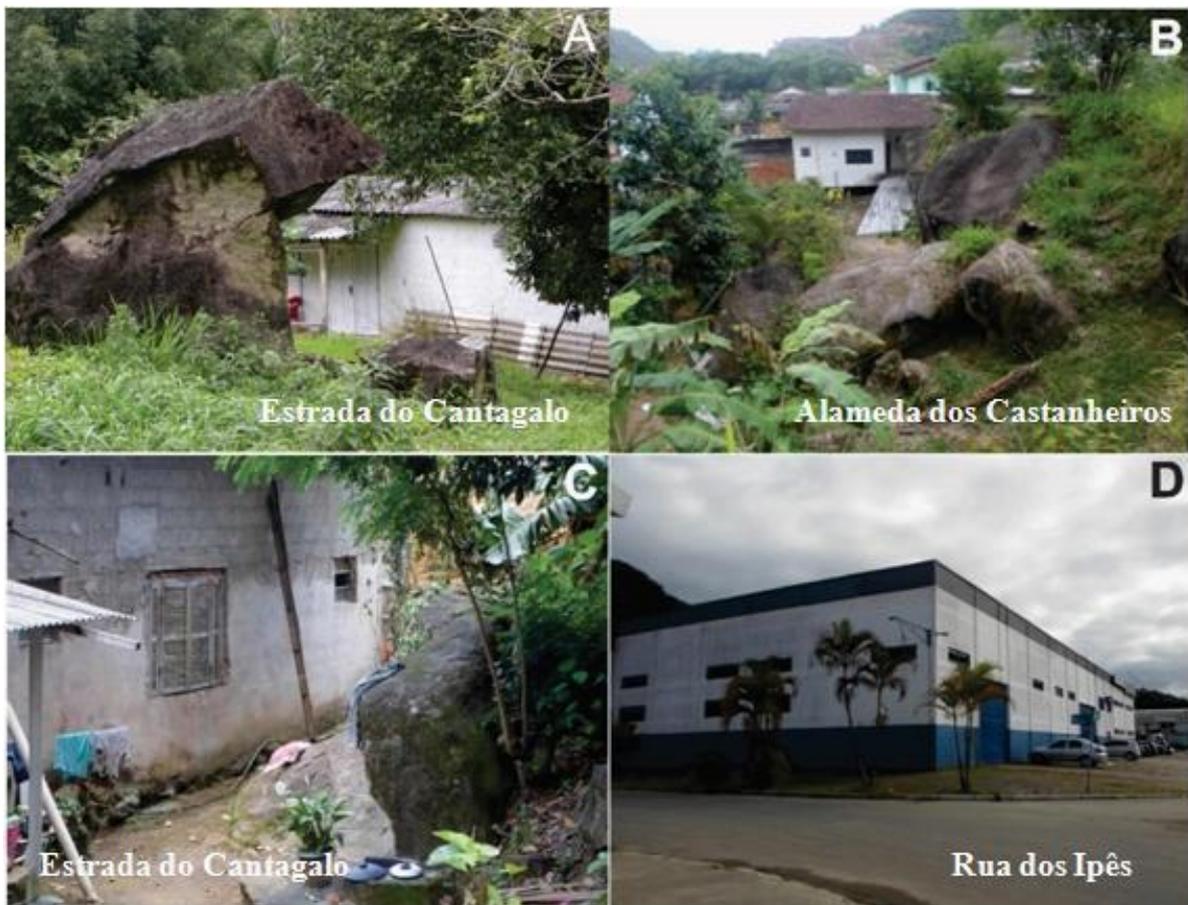
Figura 11: Exemplos de Vulnerabilidade alta (A e B), com blocos das classes 1 a 3, construções sem muros altos, cercadas por terrenos baldios e apenas um pavimento, e Vulnerabilidades média (C) e baixa (D). (Localização na bacia na figura anterior). Fonte: Autores

Conforme o mapa das construções identificou-se 8% como sendo de vulnerabilidade alta, 70% média e 22% baixa (Figura 10). As altas vulnerabilidades (76% a 85%) concentram-se nas porções norte e central da área (Estrada do Cantagalo e Alamedas dos Castanheiros e Pessegueiros) com construções em que predominam os critérios: *blocos das classes 1 a 3, construções sem muros altos, cercadas por terrenos baldios e apenas um pavimento* (Figuras 10 e 11). As vulnerabilidades médias (66% a 75%) são predominantes e distribuem-se por toda área mapeada, ao passo que se observa as baixas vulnerabilidades (55% a 65%), sobretudo na porção central e sul (Área das Alamedas; Av. Alcides Galvão e Rua dos Ipês). Ainda sobre as baixas vulnerabilidades, observa-se o caso da Rua dos Ipês, cujo quarteirão atingiu a vulnerabilidade mais baixa de toda a área mapeada com 55%. Tal fato está relacionado aos seguintes critérios: *mais de um pavimento, muro alto envolvendo a área construída, portas e janelas pequenas e ausência de blocos* (Figuras 10 e 11).
