**FRAGILIDADE AMBIENTAL DOS
SOLOS À EROSIÃO LINEAR EM
SETORES DE PASTAGEM: ESTUDO DE
CASO EM PARTE DOS MUNICÍPIOS DE
PRESIDENTE PRUDENTE, MARABÁ
PAULISTA E PRESIDENTE EPITÁCIO,
REGIÃO EXTREMO OESTE DO ESTADO
DE SÃO PAULO**

*THE ENVIRONMENTAL FRAGILITY OF
SOILS TO LINEAR EROSION IN PASTURE
SECTORS: THE CASE STUDY IN PARTS OF
THE MUNICIPALITY OF PRESIDENTE
PRUDENTE, MARABÁ PAULISTA AND
PRESIDENTE EPITÁCIO, EXTREME WEST
REGION OF SÃO PAULO STATE*

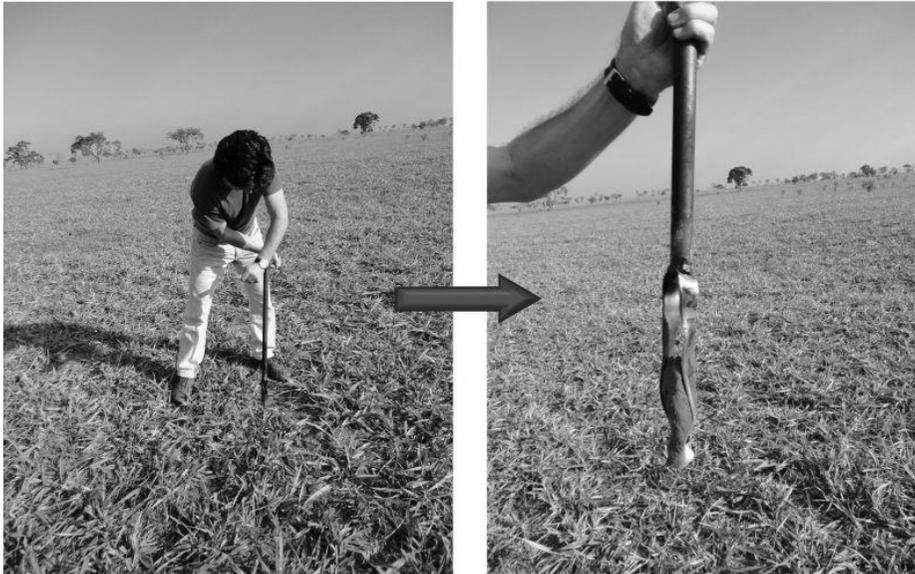
Figura 2: Coleta de amostra de solo com o trado do tipo holandês.

Nesse sentido, foram feitas caracterizações morfológicas e descrições dos solos em setores de pastagem baseado no manual técnico de Pedologia (IBGE, 2015a) e manual técnico de Pedologia: guia prático de campo (IBGE, 2015b). Coletaram-se dez amostras de solos (Tabela 4) dos horizontes identificados em cortes de estrada e, na sua ausência, manuseado o trado do tipo holandês (Figura 2), conforme recomenda o manual de descrição e coleta de solo no campo de Lemos e Santos (1996).

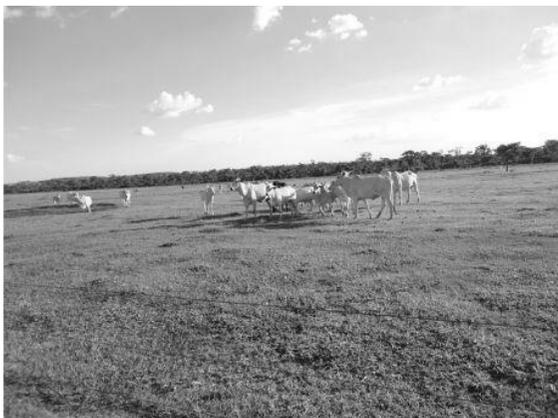
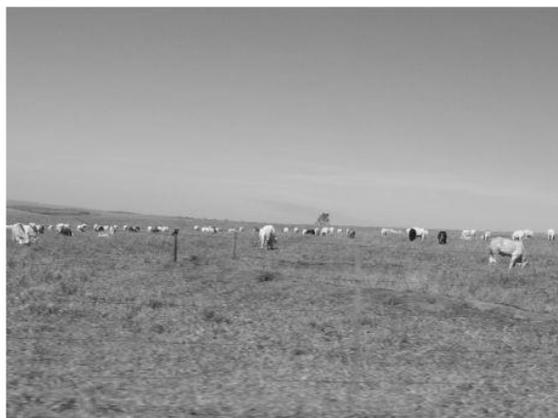
Figura 4: Gramínea para pastagem.

Nos municípios de Presidente Prudente, Marabá Paulista e Presidente Epitácio, as vegetações originais de Floresta Estacional Semidecidual (Bioma Mata Atlântica) e de cerrados foram desmatadas e, nos dias atuais, a gramínea (*Brachiaria decumbens*) para pastagem prevalece (Figura 4), cujo pisoteio do gado acelera a compactação do solo em formato de caminhos, promovendo a redução da infiltração das águas pluviais e o incremento do fluxo linear

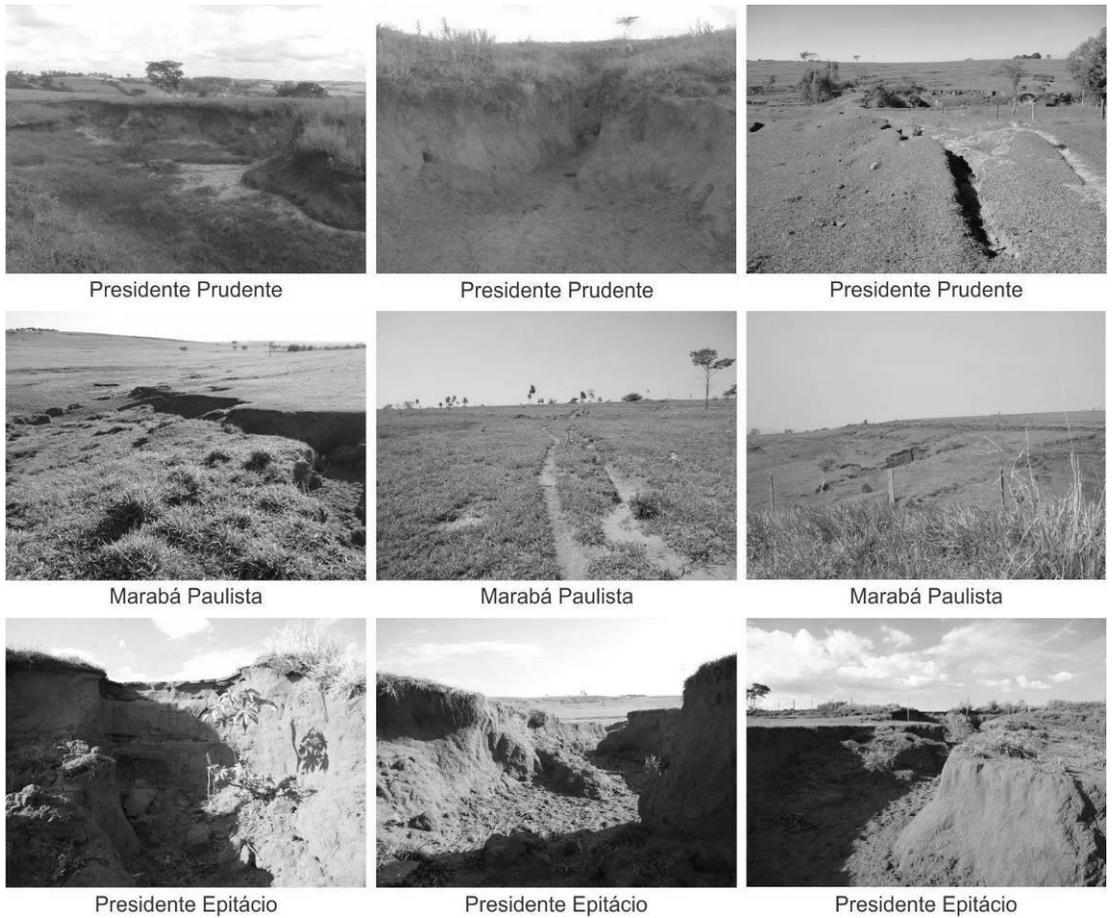
Figura 5: Feições erosivas lineares.

(erosão hídrica). A princípio, formam-se feições erosivas do tipo sulcos e podem evoluir para ravinas e voçorocas (Figura 5).

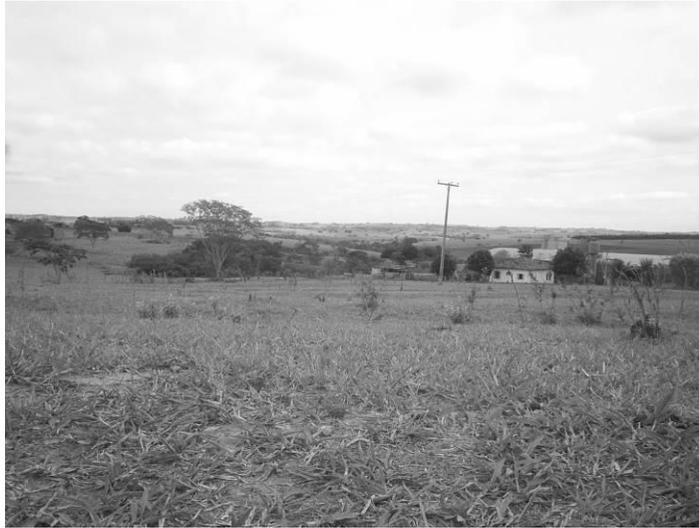
Figura 6: Topo das colinas amplas suavemente onduladas.

O Ponto 1 encontra-se em corte da estrada Raimundo Maiolini, em Presidente Prudente, nas coordenadas 463705.54 m E e 7559881.18 m S, no topo das colinas amplas suavemente onduladas (Figura 6) e declives entre 5 a 10%.

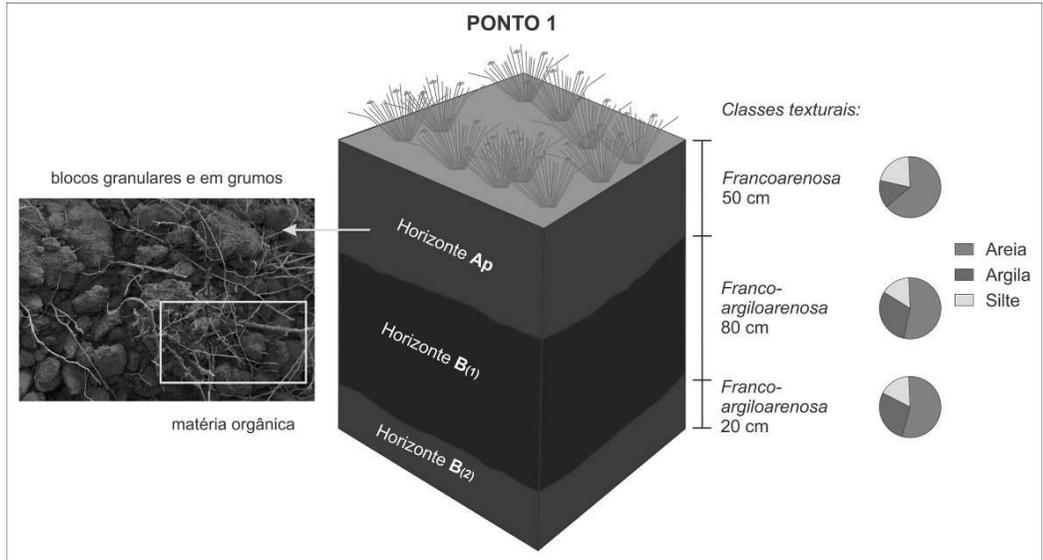
Figura 7: Representação do perfil pedológico e classes texturais do Ponto 1.

Os solos são desenvolvidos, com profundidades superiores a 150 cm, e apresentam três horizontes pedológicos, um horizonte Ap ($p = plowed$, em inglês: arado, isto é, alterado pela ação da sociedade) e dois horizontes B ($B_{(1)}$ e $B_{(2)}$) em avançado estágio de intemperização. Em todos os horizontes, a areia prevalece, com 634 g.kg^{-1} , 535 g.kg^{-1} e 548 g.kg^{-1} e classe textural “Francoarenosa”, “Franco-argiloarenosa” e “Franco-argiloarenosa”, nessa ordem (Figuras 7 e 8).

A vegetação de gramínea, com sua densidade de hastes e sistema radicular, propiciou a presença de matéria orgânica no horizonte Ap. Além do mais, os blocos são granulares e em grumos, típicos de horizontes superficiais ou de alguns horizontes profundos, como o latossólico. Quando ocorrem nos horizontes superficiais de solos cultivados, sofrem a influência das práticas de manejo das culturas (FREIRE, 2006).

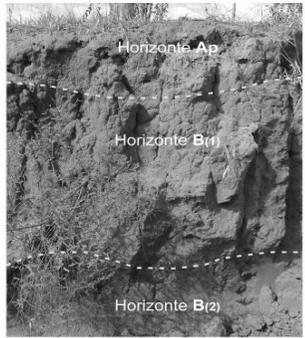
Figura 8: Descrição geral, caracterização morfológica e resultados da análise textural do Ponto 1.

PONTO 1				
Identificação	Solos desenvolvidos			
Localização	Próximo ao Distrito de Montalvão, Presidente Prudente-SP			
Situação e declive	Localizado no topo com declividades de 5 a 10%			
Coordenadas	463705.54 m E e 7559881.18 m S			
Cobertura vegetal primária e atual	Floresta Estacional Semidecidual e de cerrados e graminea			
Altitude	424 m			
Litologia e Formação	Arenito da Formação Adamantina (Grupo Bauru)			
Cronologia	Cretáceo Superior			
Relevo local	Colinas amplas suavemente onduladas			
Drenagem	Bem drenado ¹			
Uso atual	Pastagem			
Descrito e coletado por	Autores			
Horizontes	Ap	B(1)	B(2)	
Profundidade (cm)	0-50	51-130	131-150+	
Características morfológicas	Marrom (2.5YR 4/4); transição gradual; ligeiramente plástica; blocos granulares e em grumos; muito porosos; consistência em solo seco: solta; em solo úmido: friável.	Vermelho (2.5YR 3/6); transição gradual; plástica; blocos angulares e subangulares; muito porosos; cerosidade; grau de desenvolvimento: fraco; quantidade: pouco; consistência em solo seco: dura; em solo úmido: muito firme.	Vermelho (2.5YR 4/8); transição gradual; plástica; blocos angulares e subangulares; muito porosos; consistência em solo seco: ligeiramente dura; em solo úmido: firme.

Análise textural	Areia	634	535	548
	Argila	154	303	274
	Silte	212	162	178
	Classe Textural	Francoarenosa	Franco-argiloarenosa	Franco-argiloarenosa

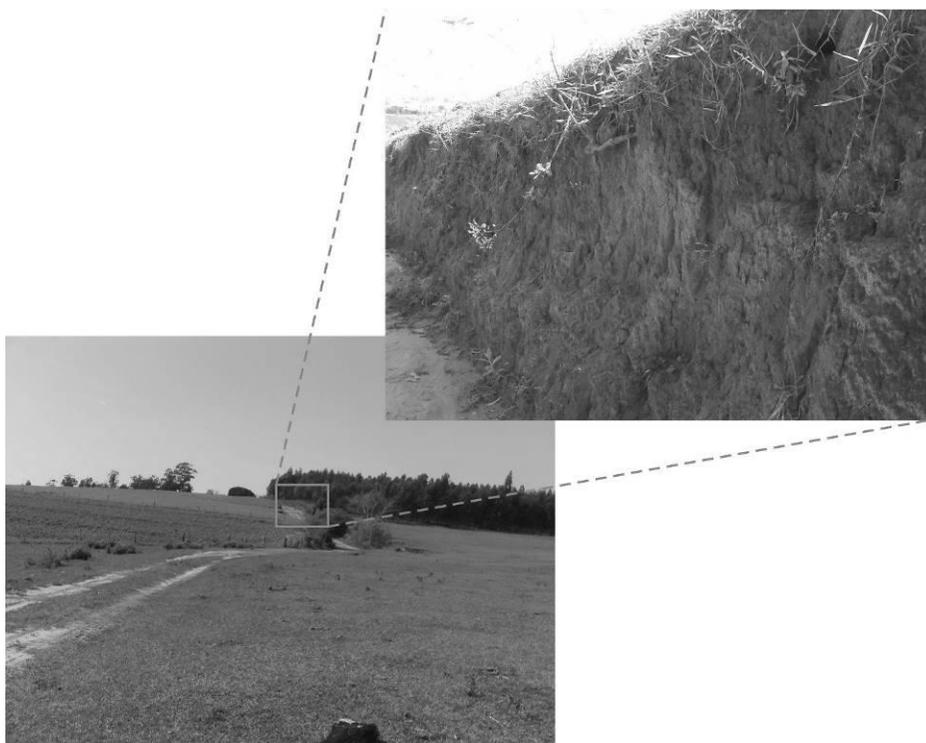
Figura 9: Localização do perfil pedológico do Ponto 2.

No Ponto 2, em corte de estrada vicinal não pavimentada, em Presidente Prudente, coordenadas 464624.79 m E e 7564120.23 m S, na média vertente com declividades entre 10 a 15% das colinas amplas suavemente onduladas (Figura 9), verificou-se que o horizonte Ap foi removido pela erosão. Assim, aflora na superfície o horizonte eluvial E (horizonte onde ocorre perda de materiais, argilas e/ou óxidos de ferro e húmus, translocados para o horizonte B, LEPSCH, 2010) e dois horizontes B, denominados B₍₁₎ e B₍₂₎.

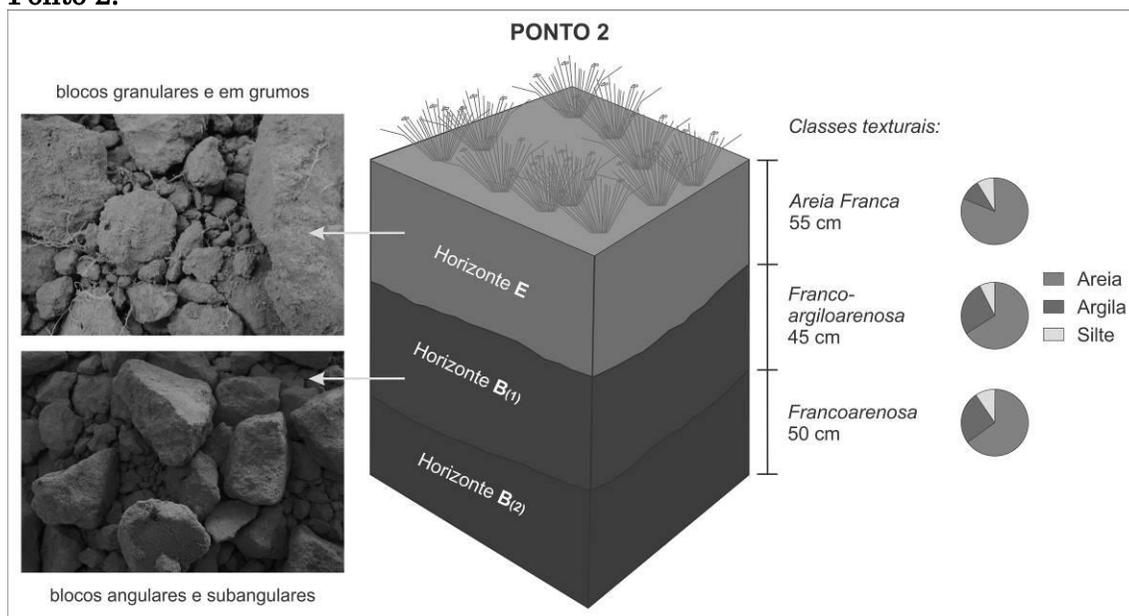
Figura 10: Representação do perfil pedológico e classes texturais do Ponto 2.

No que se refere à análise textural em laboratório, o horizonte E detém significativa quantidade de areia (815 g.kg⁻¹ e classe textural “Areia Franca”), no horizonte B₍₁₎ ocorreu seu decréscimo (653 g.kg⁻¹) e incremento da argila (classe textural “Franco-argiloarenosa”) e no horizonte posterior B₍₂₎, a areia aumenta (726 g.kg⁻¹ e classe textural “Francoarenosa”) (Figuras 10 e 11).

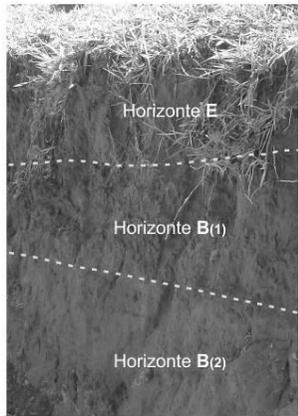
Figura 11: Descrição geral, caracterização morfológica e resultados da análise textural do Ponto 2.

PONTO 2				
Identificação	Solos rasos a desenvolvidos			
Localização	Próximo ao Distrito de Floresta do Sul, Presidente Prudente-SP			
Situação e Declive	Localizado na média vertente com declividades de 10 a 15%			
Coordenadas	464624.79 m E e 7564120.23 m S			
Cobertura Vegetal Primária e Atual	Floresta Estacional Semidecidual e de cerrados e gramínea			
Altitude	402 m			
Litologia e Formação	Arenito da Formação Adamantina (Grupo Bauru)			
Cronologia	Cretáceo Superior			
Relevo local	Colinas amplas suavemente onduladas			
Drenagem	Bem drenado ¹			
Uso atual	Pastagem			
Descrito e coletado por	Autores			
Horizontes	E	B(1)	B(2)	
Profundidade (cm)	0-55	56-100	101-150+	
Características morfológicas	Marrom (5YR 6/4); transição abrupta; não plástica; blocos granulares e em grumos; poros comuns; consistência em solo seco: solta; em solo úmido: friável.	Vermelho (5YR 5/6); transição gradual; ligeiramente plástica; blocos angulares e subangulares; poros comuns; cerosidade grau de desenvolvimento: fraca, quantidade: pouco; consistência em solo seco: ligeiramente dura; em solo úmido: firme.	Vermelho (2,5YR 5/8); transição gradual; ligeiramente plástica; blocos angulares e subangulares; poros comuns; cerosidade grau de desenvolvimento: fraca, quantidade: pouco; consistência em solo seco: ligeiramente dura; em solo úmido: firme.

Análise textural	Areia	815	653	726
	Argila	99	268	171
	Silte	86	79	103
	Classe Textural	Areia Franca	Franco-argiloarenosa	Francoarenosa

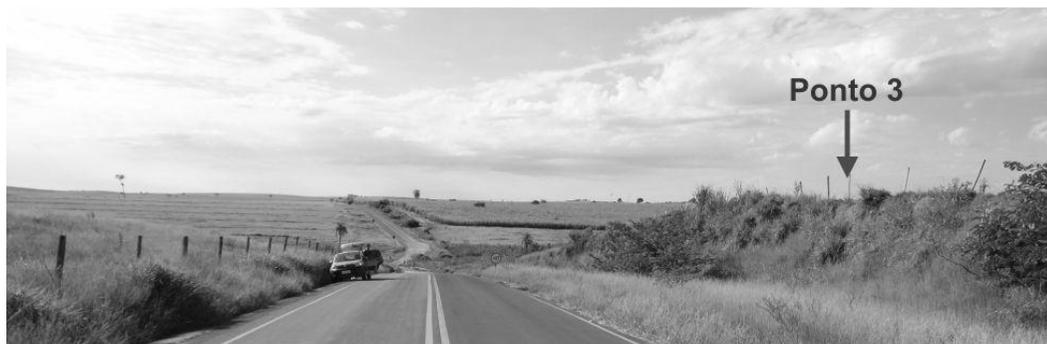
Figura 12: Pastagem e gramínea no Ponto 3 e plantio de cana de açúcar nas proximidades.

No Ponto 3, em corte da estrada SP-272, coordenadas 383095.00 m E e 7541981.00 m S, em Marabá Paulista, as colinas são onduladas e as vertentes, pouco íngremes (abaixo de 5%), possuem formatos côncavos e convexos. No presente ponto de amostragem tem-se o pastoreio do gado sobre a gramínea, entretanto, nas proximidades ocorre o plantio de cana de açúcar (Figura 12). O uso intensivo da terra proporcionou sinais de queimada em todo o perfil pedológico estudado (horizontes Ap, B₍₁₎ e B₍₂₎).

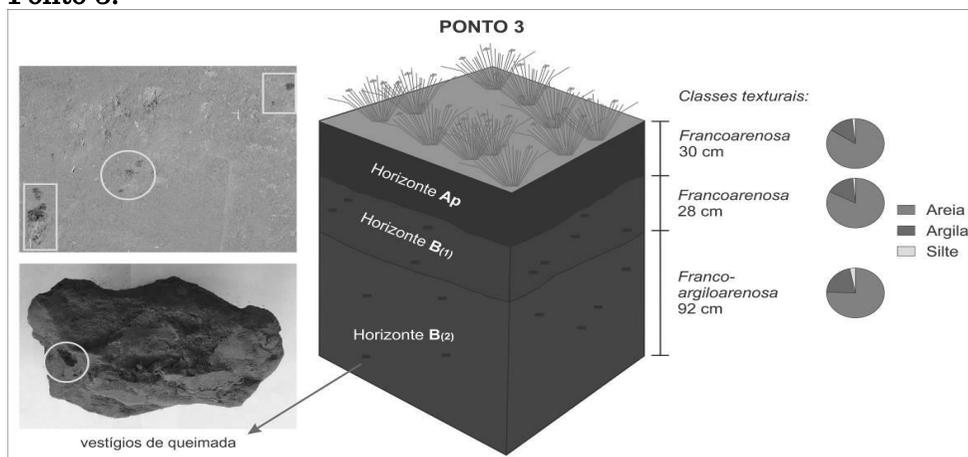
Figura 13: Representação do perfil pedológico e classes texturais do Ponto 3.

Ao analisar em laboratório a textura (argila, silte e areia) das amostras de solos coletadas em campo, nota-se que a fração areia decresce de forma gradativa, comparando o horizonte superficial Ap (844 g.kg⁻¹) em relação aos horizontes subsuperficiais B₍₁₎ (826 g.kg⁻¹) e B₍₂₎ (756 g.kg⁻¹). Desse modo, a classificação textural passa de “Francoarenosa” nos horizontes Ap e B₍₁₎ para “Franco-argiloarenosa” no horizonte B₍₂₎ (Figuras 13 e 14).

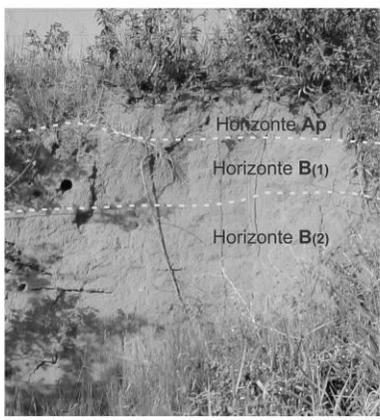
Figura 14: Descrição geral, caracterização morfológica e resultados da análise textural do Ponto 3.

PONTO 3					
Identificação		Solos desenvolvidos			
Localização		Áreas rurais de Marabá Paulista-SP			
Situação e declive		Localizado na vertente com declividades inferiores a 5%			
Coordenadas		383095.00 m E e 7541981.00 m S			
Cobertura vegetal primária e atual		Floresta Estacional Semidecidual e de cerrados e gramínea			
Altitude		322 m			
Litologia e Formação		Arenito da Formação Adamantina (Grupo Bauru)			
Cronologia		Cretáceo Superior			
Relevo local		Colinas onduladas			
Drenagem		Bem drenado ¹			
Uso atual		Pastagem			
Descrito e coletado por		Autores			
Horizontes		Ap	B(1)	B(2)	
Profundidade (cm)		0-30	31-58	59-150+	
Características morfológicas		7.5YR 4/6 (bruno forte); transição gradual; ligeiramente plástica; blocos granulares e em grumos; muito porosos; consistência em solo seco: solta; em solo úmido: friável.	10YR 4/6 (bruno amarelado escuro); transição gradual; ligeiramente plástica; blocos angulares e subangulares; muito porosos; consistência em solo seco: solta; em solo úmido: friável.	7.5YR 5/8 (bruno forte); transição gradual; plástica; blocos angulares e subangulares; muito porosos; consistência em solo seco: ligeiramente dura; em solo úmido: firme.

Análise textural	Areia	gkg ⁻¹	844	826	756
	Argila		138	158	211
	Silte		18	16	33
	Classe Textural		Francoarenosa	Francoarenosa	Franco-argiloarenosa

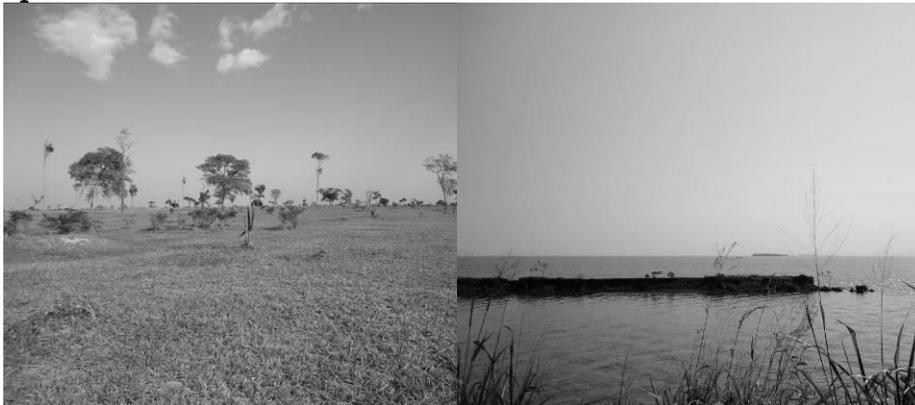
Figura 15: Colinas tabulares e aplainadas. Figura 16: Rio Paraná.

O Ponto 4 se situa em corte da estrada SPV-035, em Presidente Epitácio, coordenadas 371274.00 m E e 7571814.00 m S, nas vertentes retilíneas das colinas tabulares e aplainadas (Figura 15), com declividades suaves e inferiores a 5%. Ao utilizar o trado, amostras de solos do horizonte superficial foram coletadas e observou-se que estas apresentam coloração mosqueada, indicando possível hidromorfismo, visto que o ponto está distante cerca de cinco quilômetros do rio Paraná (Figura 16).

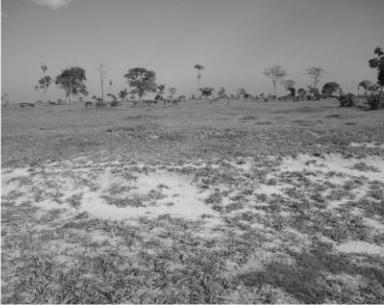
Figura 17: Descrição geral e resultados da análise textural do Ponto 4.

Localização	Áreas rurais de Presidente Epitácio-SP				
Situação e declive	Localizado na vertente com declividades inferiores a 5%				
Coordenadas	371274.00 m E e 7571814.00 m S				
Cobertura vegetal primária e atual	Floresta Estacional Semidecidual e de cerrados e gramínea				
Altitude	293 m				
Litologia e Formação	Arenito da Formação Adamantina (Grupo Bauru)				
Cronologia	Cretáceo Superior	Horizonte superficial			
Relevo local	Colinas tabulares e aplainadas	7.5YR 5/2 (bruno)			
Drenagem	Bem drenado ¹	Análise textural			
Uso atual	Pastagem	Areia	Argila	Silte	Classe Textural
Descrito e coletado por	Autores	g.kg ⁻¹			Francoarenosa
		845	154	1	
¹ Esta condição refere-se ao momento da observação.

Em virtude das amostras de solos serem coletadas por meio da tradagem, a caracterização morfológica e a representação do perfil pedológico não foram realizadas no Ponto 4. À vista disso, as informações são referentes à descrição geral e à análise textural que apresentou acúmulo de areia (845 g.kg^{-1}) em relação à argila (154 g.kg^{-1}) e ao silte (apenas 1 g.kg^{-1}) e classe textural “Francoarenosa” (Figura 17).
